DISCARICA DI MATTIE

RELAZIONE TECNICA ANNUALE

2) RELAZIONE FASE POST-OPERATIVA (Rif det. 381-29754/2018 del 14/12/2018 – Sezione 2)

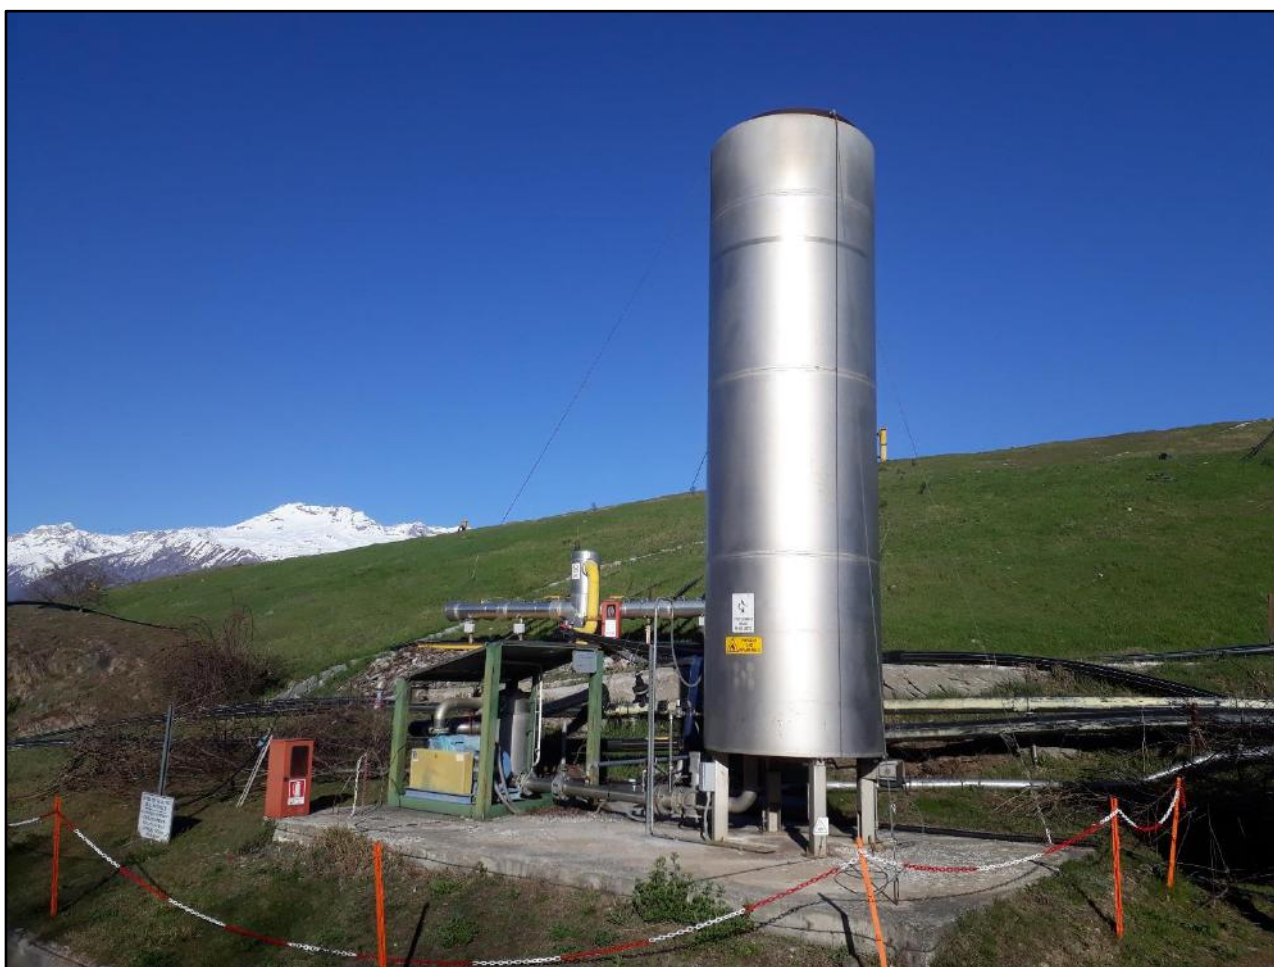
Il gas dei lotti 1 e 2 della discarica di Mattie viene gestito mediante una centrale di estrazione del biogas di tipo compatto, modello INCHT 600, prodotta dalla Conveco di Brescia installata il 28/01/2004 e collaudata il 15/11/2004. La suddetta centrale risulta essere posizionata in prossimità della pesa e degli uffici.

Fig 1: Torcia di combustione biogas Lotti 1 e 2.

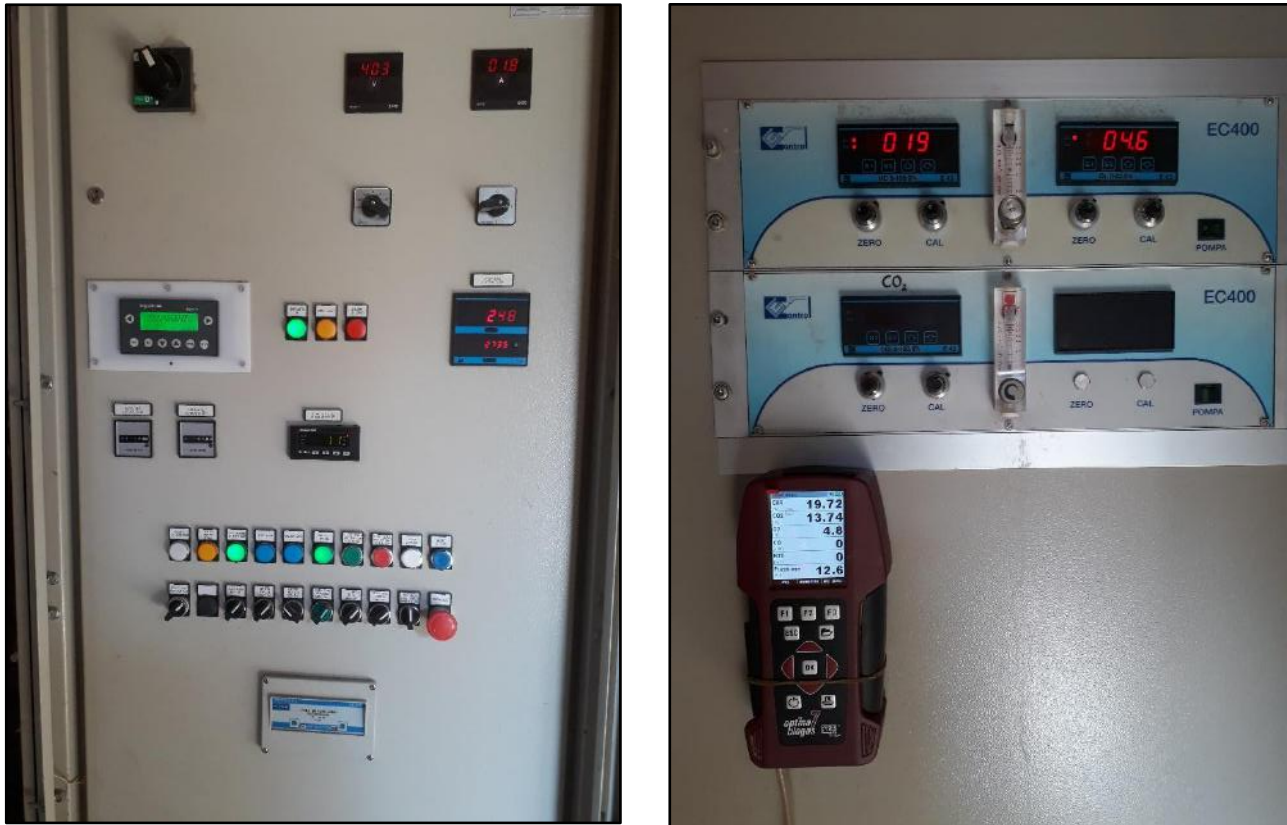
La sezione di controllo presenta il quadro analisi in continuo del metano ed ossigeno con indicazioni che, a seguito di manutenzione straordinaria, pulizia e ritaratura, presentano valori molto vicini a quelli misurati con l'analizzatore portatile regolarmente tarato. L'analizzatore della CO₂ è spento ma in realtà a quest'ultimo si può sopperire mediante campionamento con analizzatore esterno. Tutti gli altri indicatori (misuratore di portata istantanea, portata totale, contaore meccanici di aspiratore e combustore, display temperatura) risultano funzionanti.

Fig 2: Quadro controllo e quadro analisi torcia a servizio dei Lotti 1 e 2.

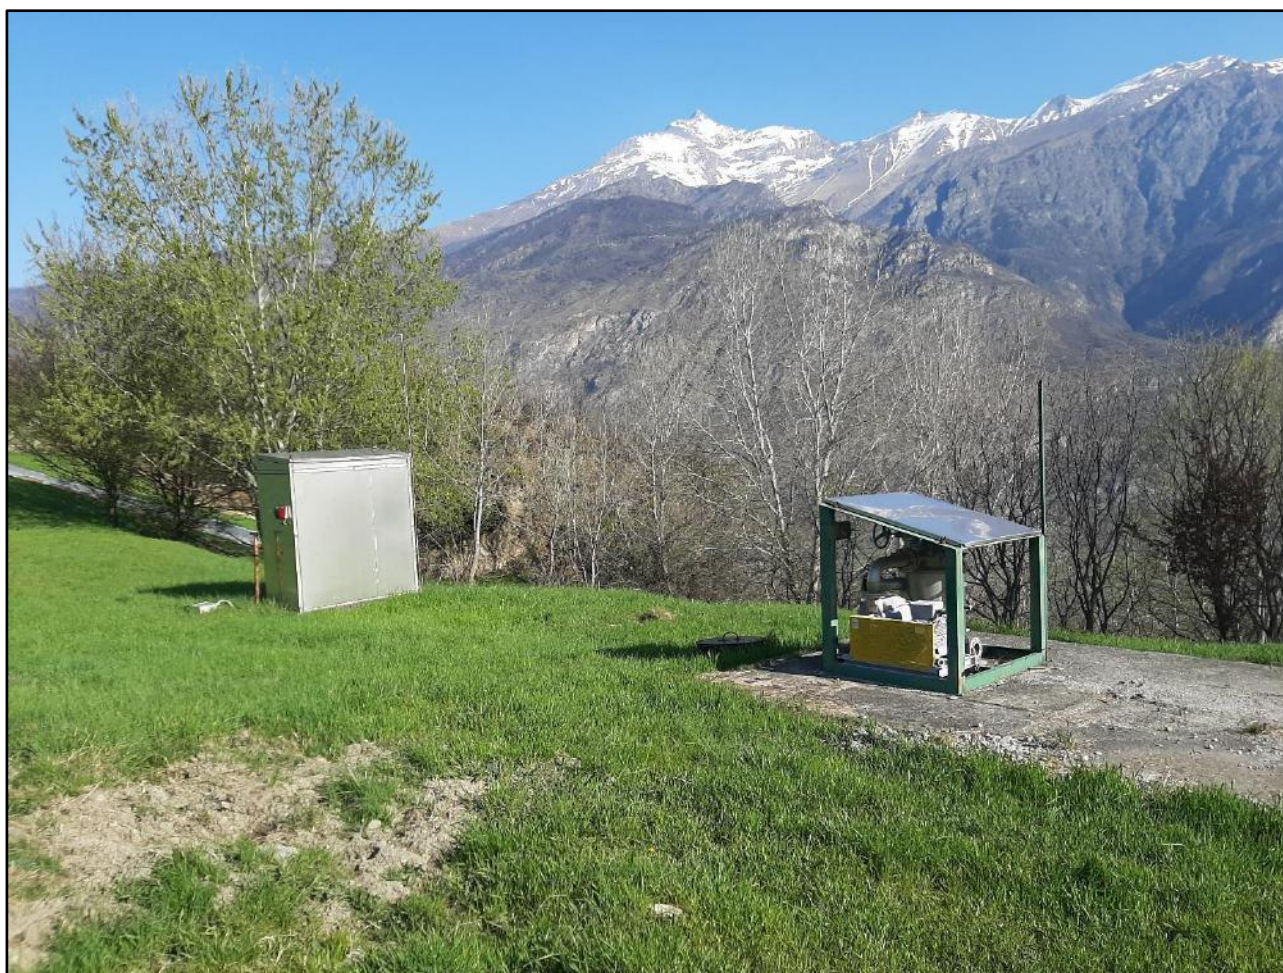
Si è poi provveduto a sigillare un pozzo di scarico condense situato vicino al vecchio basamento che ha ospitato in passato la prima torcia del biogas (installata a Luglio 2000 ed ormai dismessa

e parzialmente smontata da circa 10 anni). Tale manufatto costituiva una notevole fonte di infiltrazioni di acque meteoriche senza più avere alcuna funzione utile alla gestione.

Fig 3: resti di apparecchiature vecchia centrale biogas dismessa sul lotto 1.

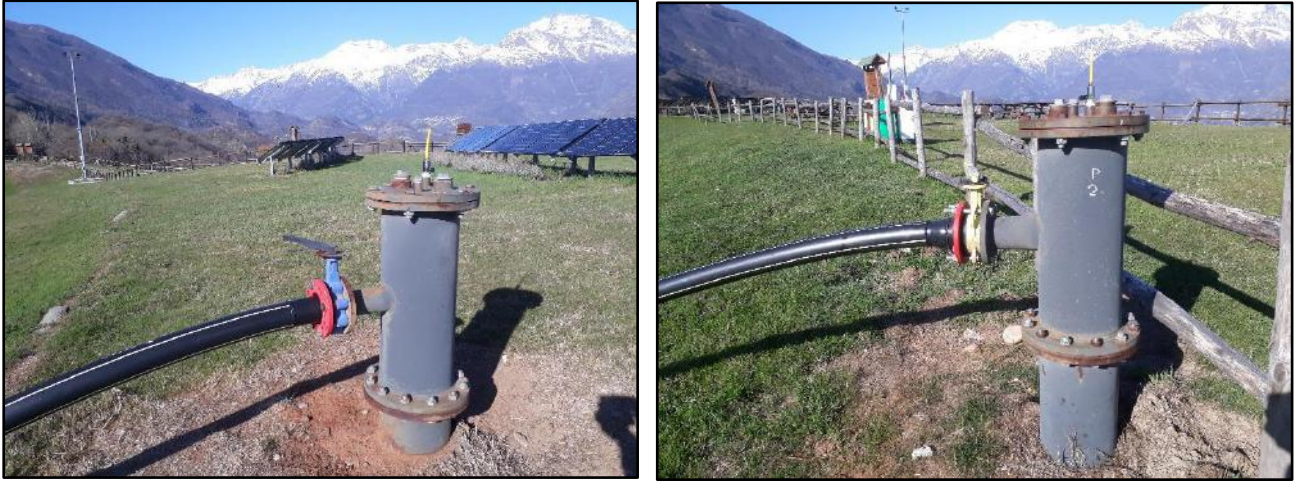
P1: presenza di biogas significativa, tale da supportare (per ora) condizioni di depressione ridotta ma costante;

P2: presenza di biogas significativa, tale da supportare (per ora) condizioni di depressione ridotta ma costante;

Fig 4: Pozzi P1 e P2 presenti sul Lotto 2 ripristinati e messi in depressione continua.

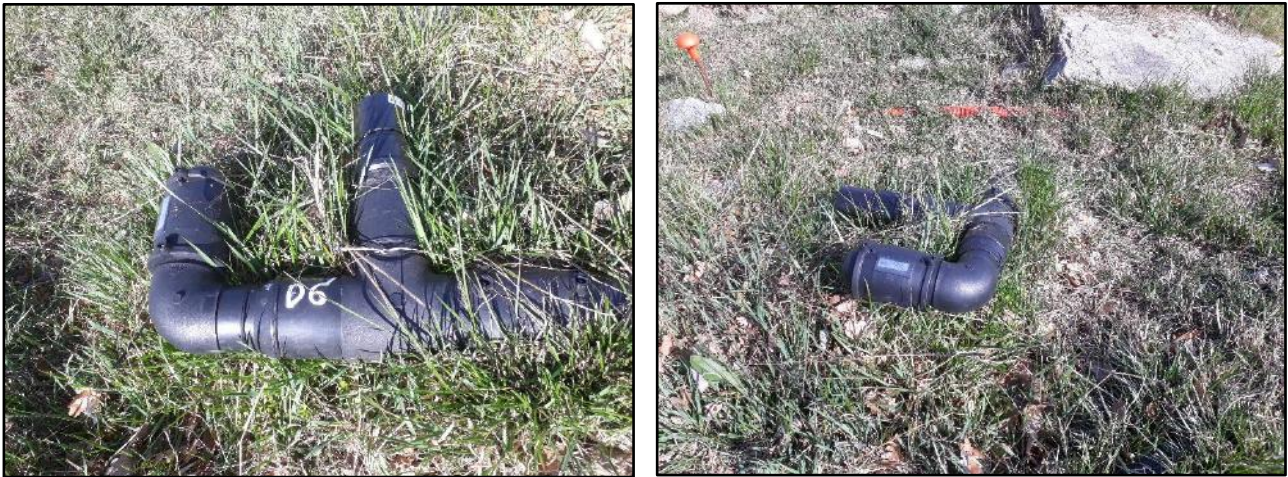
D7: totale assenza di biogas tale da non supportare mai condizioni di depressione intermittente in quanto unicamente fonte di ingresso di aria;

Fig 4: dreni D6 e D7 sigillati già dismessi in precedenza presenti sul Lotto 2.

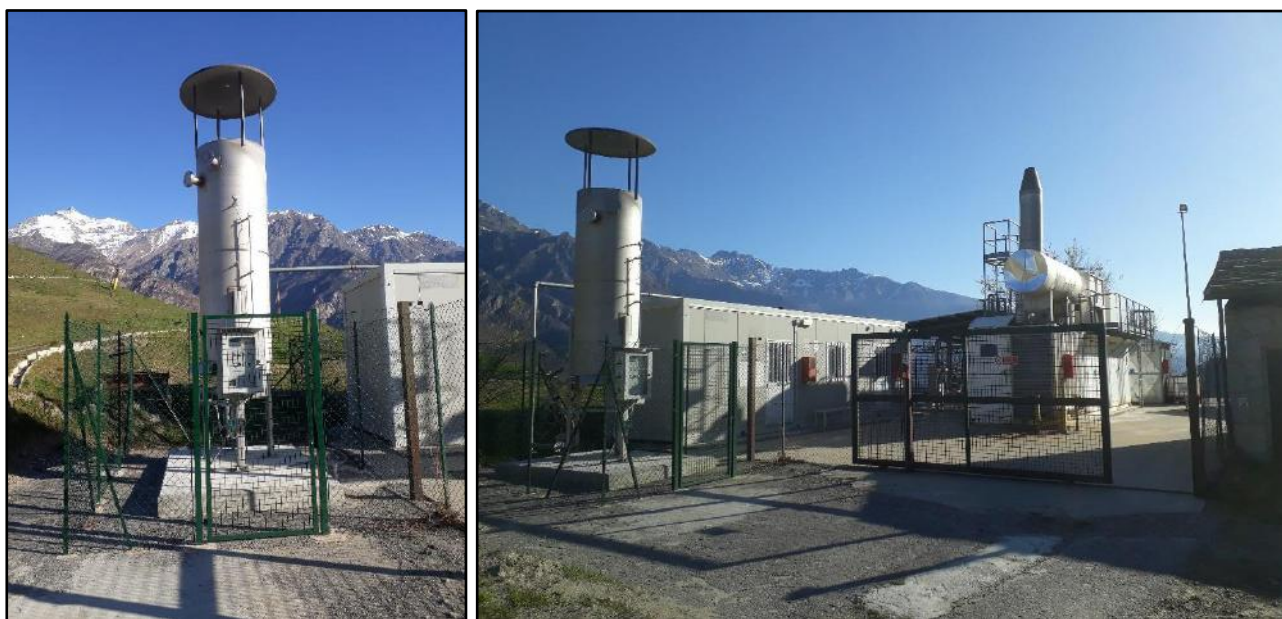
Portata nominale: 100 mc/h;
Potenza: 500 kW;
Diametro interno: 1000 mm;
Accensione automatica;
Bruciatore pilota di accensione;
Accensione ad alta energia;
Controllo fiamma UV;
Controllo automatico di temperatura;
Filtro arrestatore;
Temperatura di combustione > 1.000° C;
Tempo di residenza 0.3 sec;
Alimentazione elettrica 220V 50 Hz;
Protezione elettrica IP 65;

Fig 6: nuova torcia installata a servizio del lotto 3

Il collegamento al collettore principale di aspirazione del biogas è stato effettuato utilizzando una tubazione inox che, partendo poco a valle del gruppo di aspirazione, passa al di sopra del container uffici e giunge al punto di alimentazione della torcia.

La condotta di raccordo con la torcia, oltre ad avere una chiusura manuale ed un rubinetto per l'eventuale scarico della condensa, dispone di due elettrovalvole (una principale ed una per la fiamma pilota), manometro e contatori.

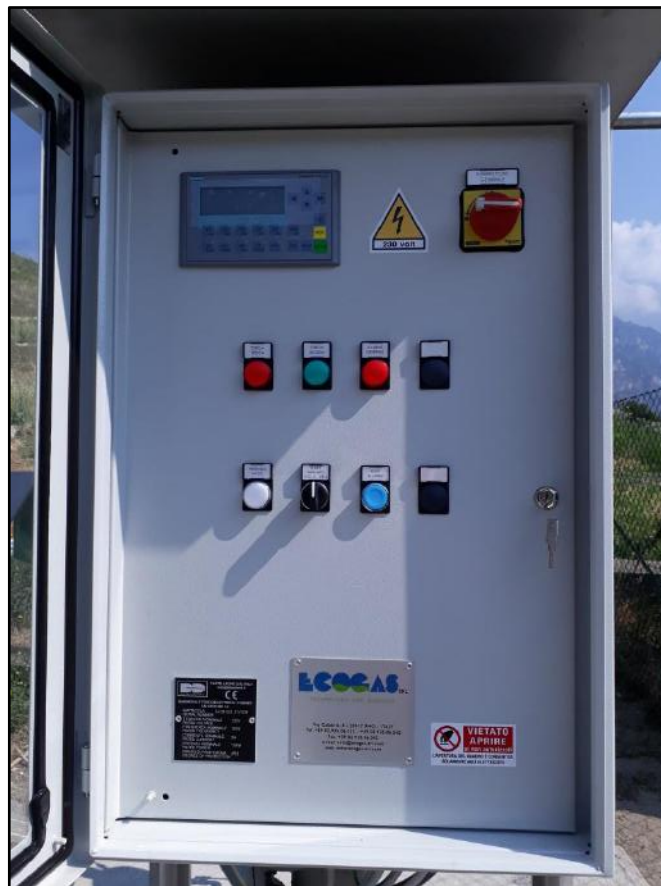
Fig 7: quadro di comando torcia a servizio del Lotto 3

Il quadro comandi consente di impostare l'accensione in automatico ed il plc mostra le informazioni relative al funzionamento della torcia, compresi i parametri fondamentali quali: temperatura di combustione, portata, tempo di funzionamento.

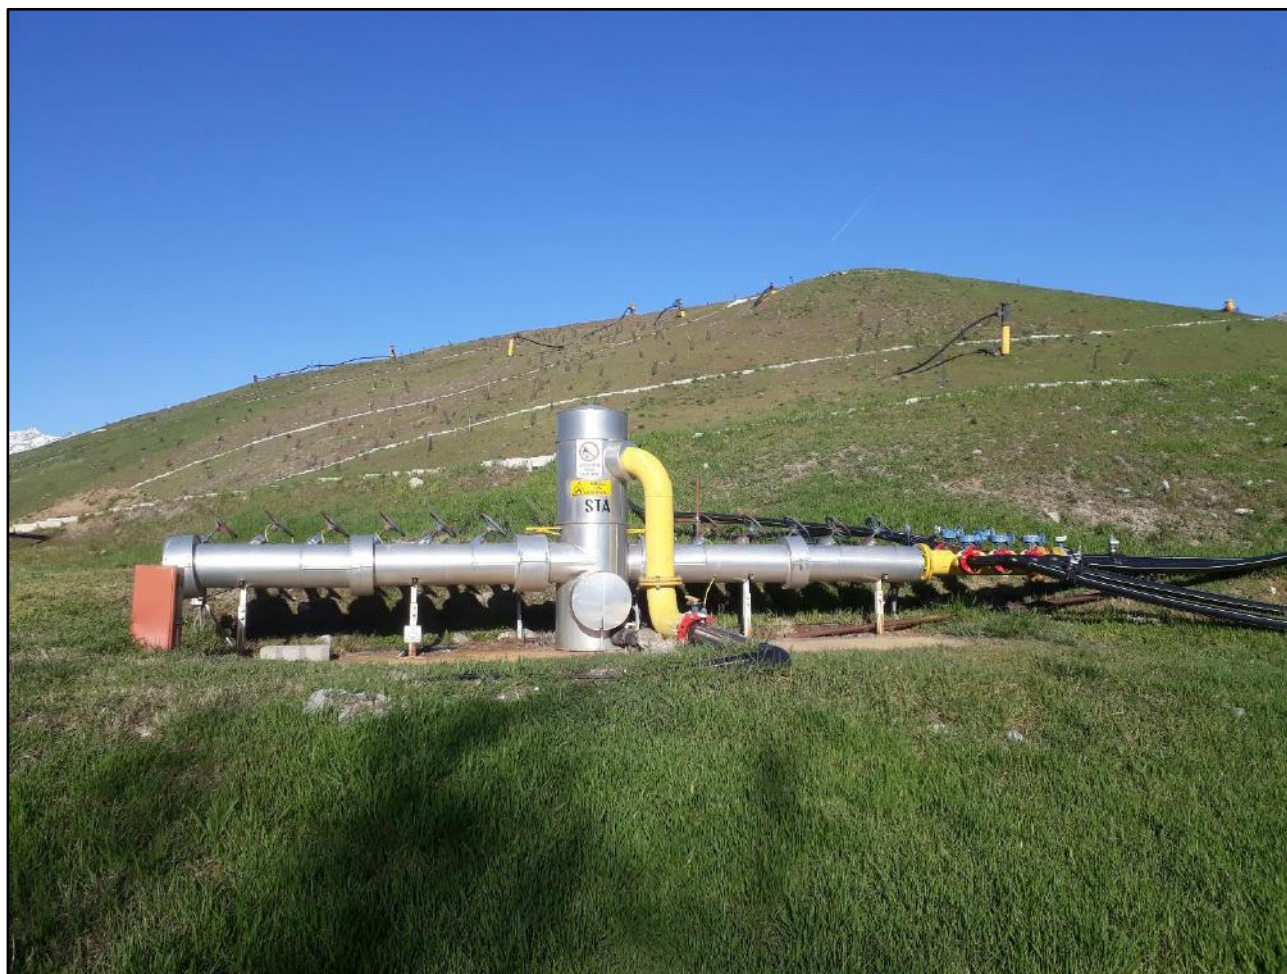
La stazione è dotata di prese per campionamento e valvole di regolazione; il tutto si presenta in buone condizioni e pienamente funzionale.

Fig 8: stazione di regolazione SST 1

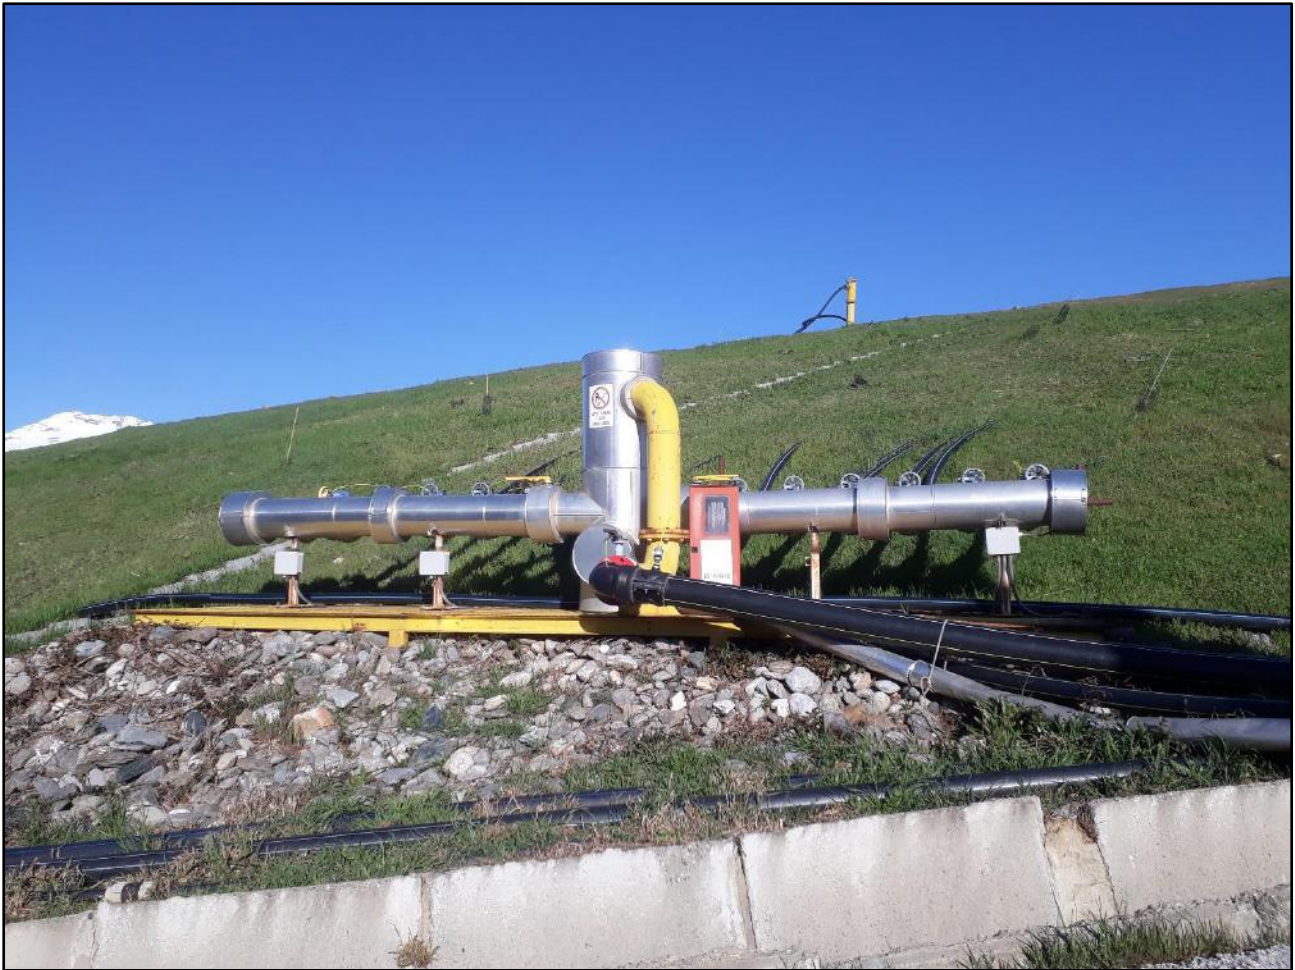
Fig 9: stazione di regolazione SST 2

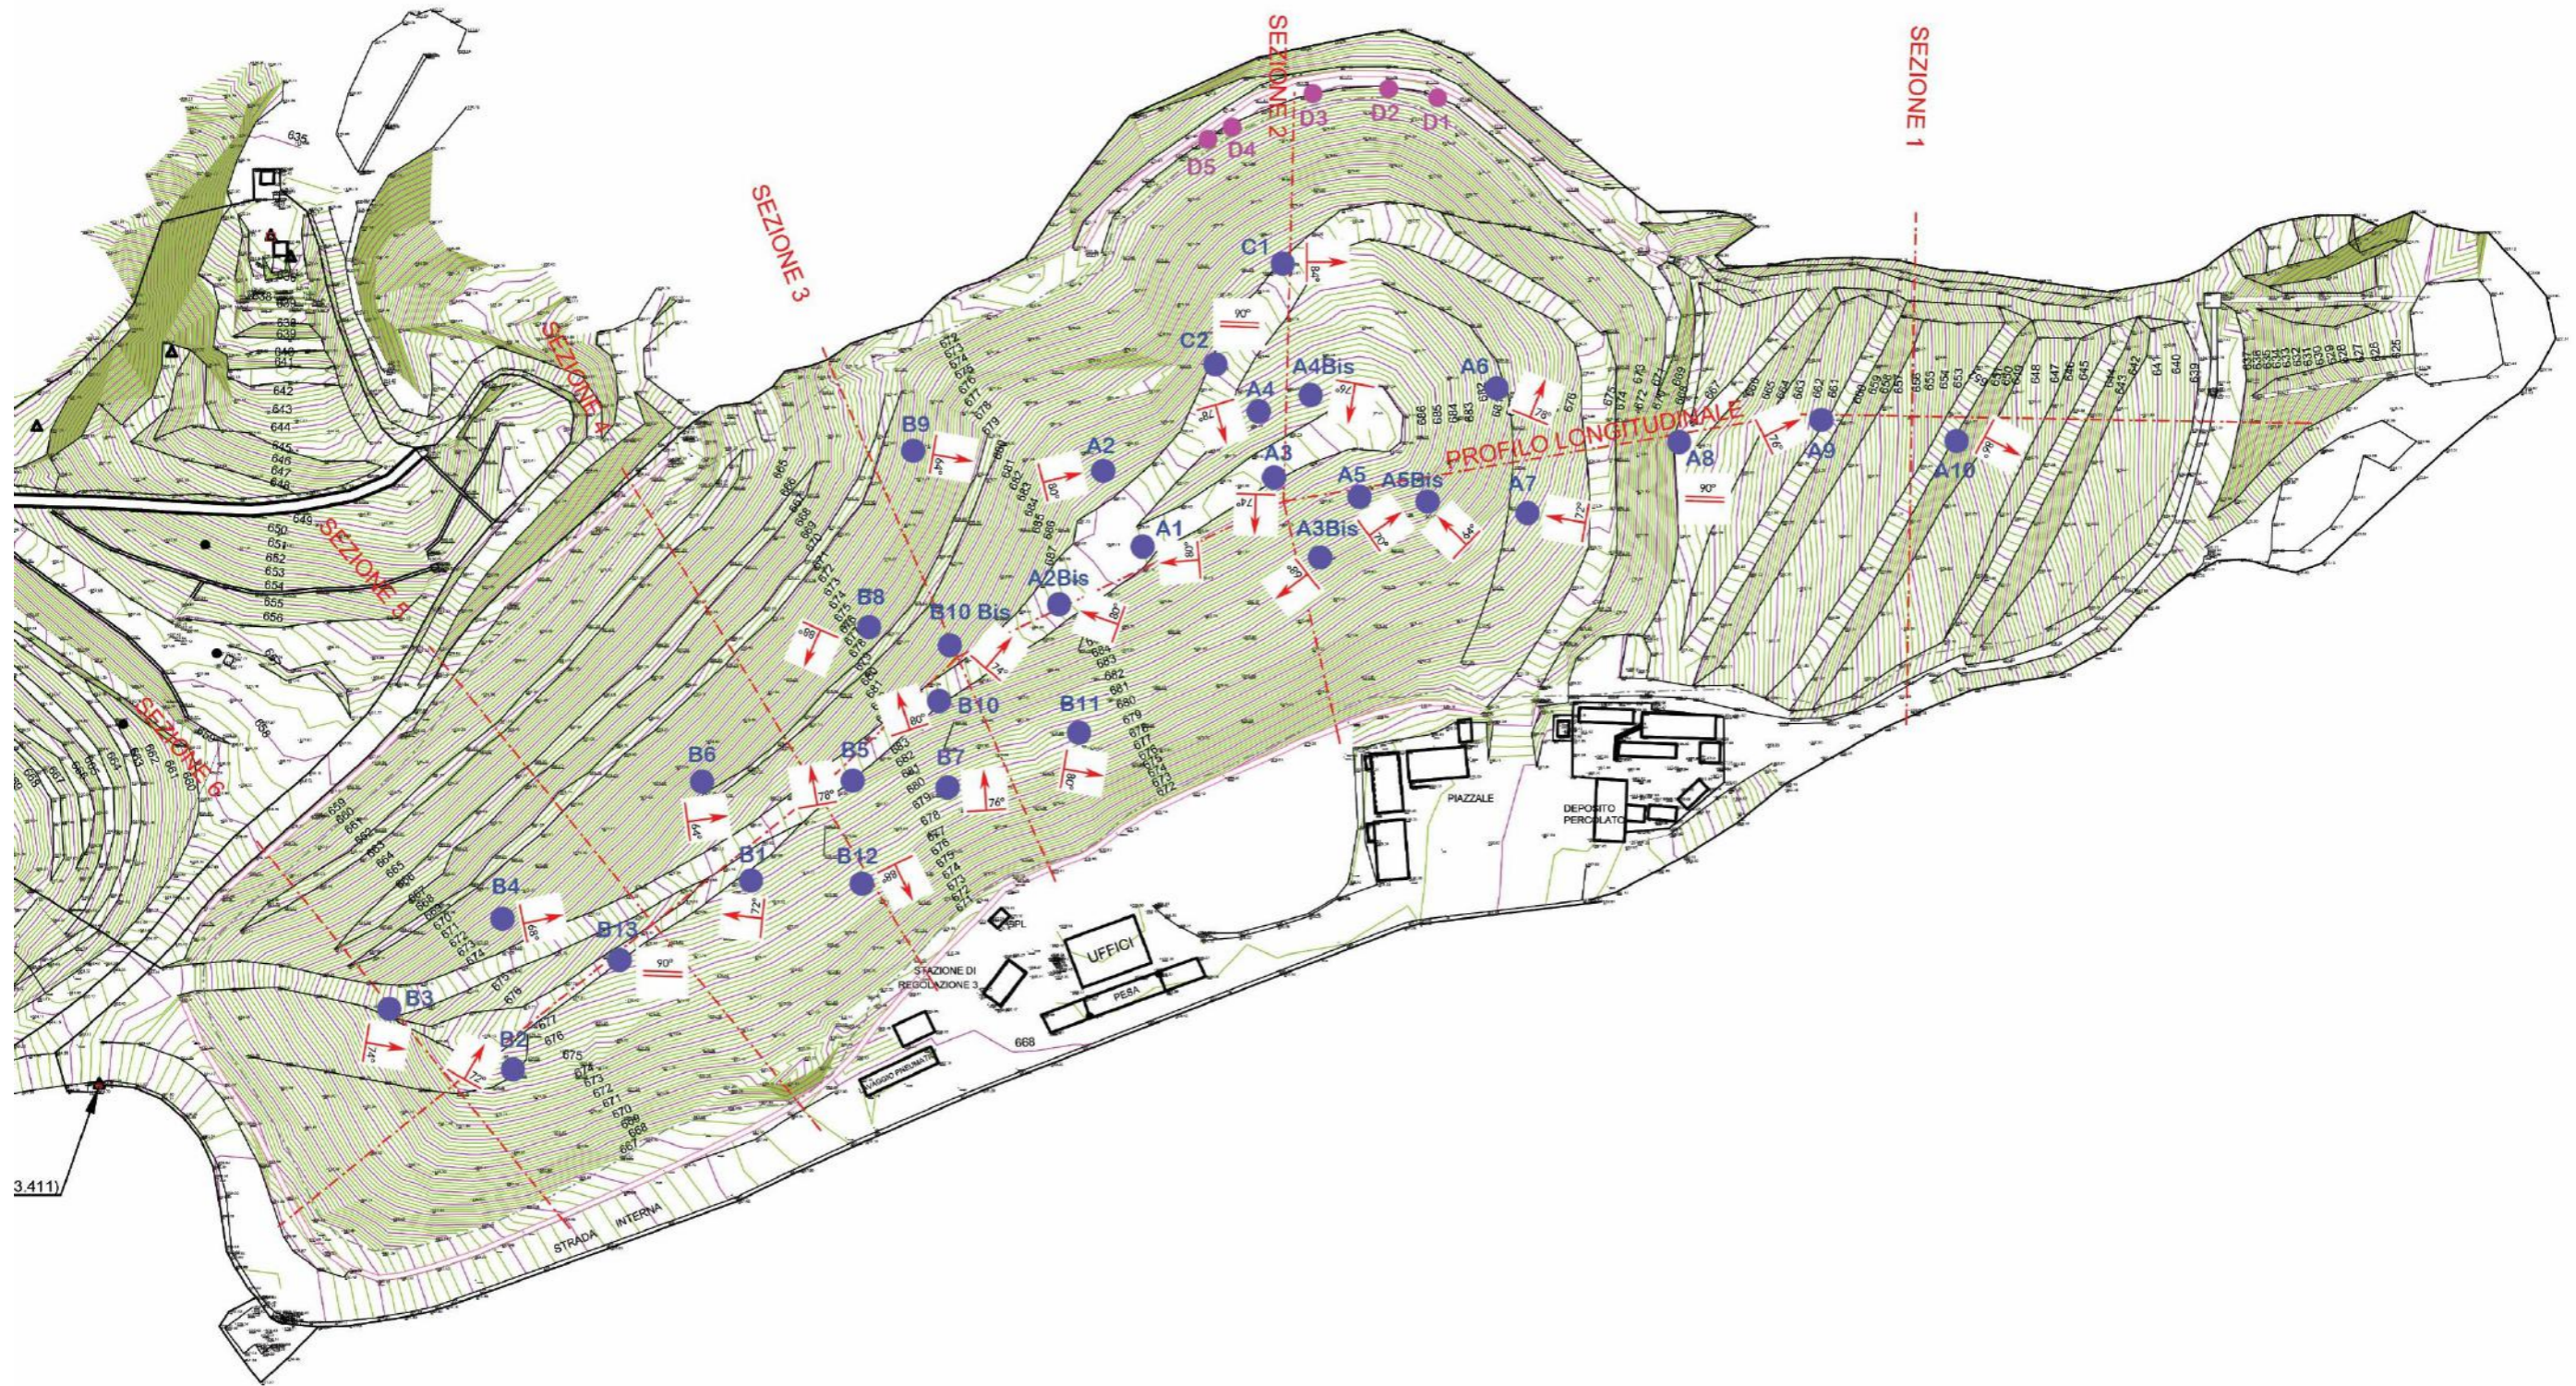
POZZO LOTTO 3 - A 1 - SOTTOSTAZIONE 1

A1			
DATA	CH4 %	O2 %	Dep
13/08/19	43.1	1.8	-20
29/08/19	39.8	3.4	-24
16/09/19	41.7	2.6	-27
27/09/19	36,3	4,2	-22
14/10/19	37,7	3,5	-15
28/10/19	42,5	4	-17
18/11/19	41,5	3,7	-19
29/11/19	39,9	4,3	-20
16/12/19	57,8	0,4	-25
30/12/19	48,7	0,4	-26

CARATTERISTICHE POZZO	
Data Terebrazione	29/06/07
Data Manutenzione	07/05/13
Profondità pozzo	27,5
Collettamento singolo/multiplo	con A2 Bis
Stazione di regolazione	1
Collettore DN mm	90
Valvola chiusura farfalla filettata	a vite
Condizioni Valvola (da 1 a 10)	7
Presa campionamento plastica	6
Inclinazione testa (sull'orizzontale)	80°
Giacitura testa	264°
Altezza testa cm	160
Grado sigillatura (da 1 a 10)	8

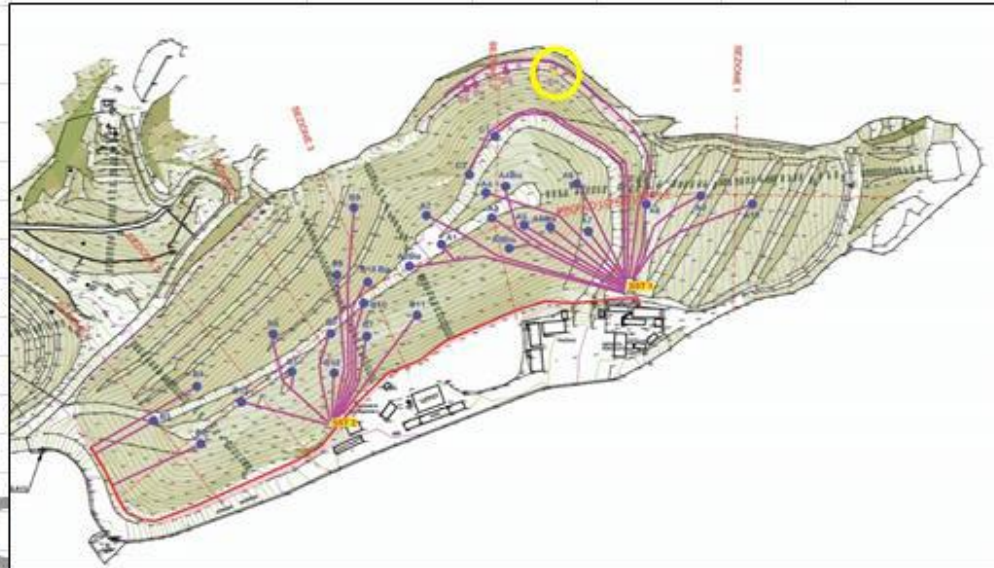
D1 (Dreni Nord)			
DATA	CH4 %	O2 %	Dep
29/08/19	24,2	4,8	-2
16/09/19	47,4	1,0	-2
27/09/19	45,5	2,5	-2
14/10/19	52,0	1,5	-2
28/10/19	47,6	1,9	-2
18/11/19	44,5	1,6	-3
29/11/19	18,5	4,7	-9
16/12/19	14,3	4,2	-11
30/12/19	45,4	0,8	-5

CARATTERISTICHE DRENO	
Data Realizzazione	01/07/13
Data Manutenzione	NP
Profondità pozzo	NP
Collettamento singolo/multiplo	singolo
Stazione di regolazione	1
Collettore DN mm	90
Valvola chiusura plastica	a vite
Condizioni Valvola (da 1 a 10)	8
Presa campionamento plastica	7
Inclinazione testa (sull'orizzontale)	NP
Giacitura testa	NP
Altezza testa cm	NP
Grado sigillatura (da 1 a 10)	NP

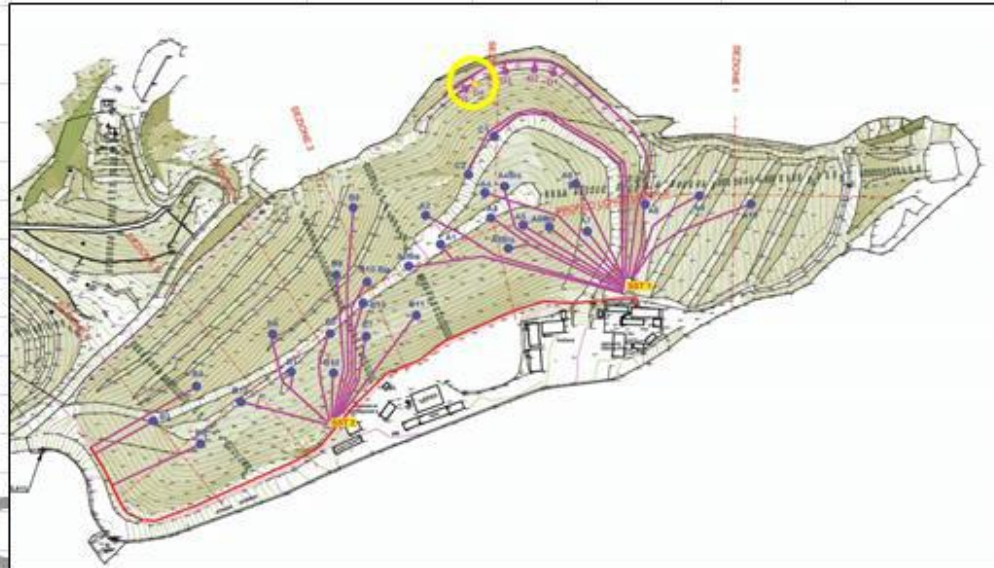
D4 (Dreni Nord)			
DATA	CH4 %	O2 %	Dep
29/08/19	0,3	19,5	0
16/09/19	0,3	21,7	0
27/09/19	0,2	20,3	0
14/10/19	0,0	20,3	0
28/10/19	0,0	20,1	0
18/11/19	0,0	20,7	0
29/11/19	0,0	20,2	0
16/12/19	0,0	21,1	0
30/12/19	31,7	3,2	0

CARATTERISTICHE DRENO	
Data Realizzazione	01/07/13
Data Manutenzione	NP
Profondità pozzo	NP
Collettamento singolo/multiplo	singolo
Stazione di regolazione	1
Collettore DN mm	90
Valvola chiusura plastica	a vite
Condizioni Valvola (da 1 a 10)	8
Presa campionamento plastica	7
Inclinazione testa (sull'orizzontale)	NP
Giacitura testa	NP
Altezza testa cm	NP
Grado sigillatura (da 1 a 10)	NP
