DISCARICA DI MATTIE

ANNO 2021

**RELAZIONE TECNICA
ANNUALE**

2) RELAZIONE FASE POST-OPERATIVA (Rif det. 381-29754/2018 del 14/12/2018 - Sezione 2)

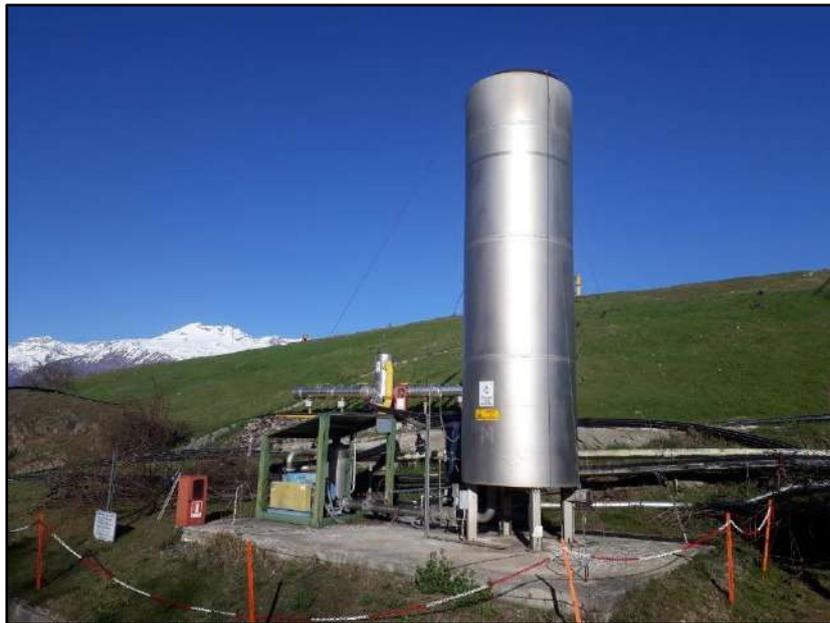
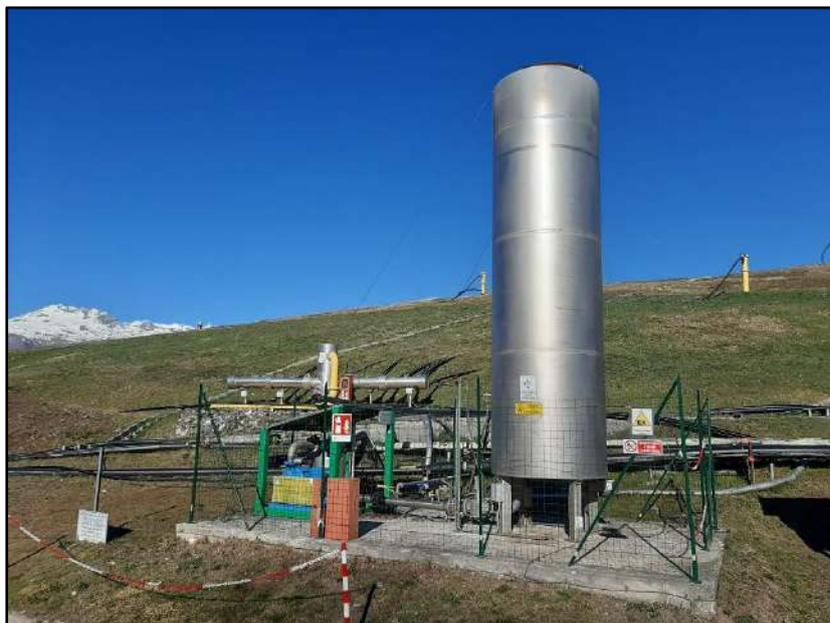
Fig 1 - 2: Torcia di combustione biogas Lotto 2 prima e dopo la manutenzione straordinaria.

La sezione di controllo presentava un quadro analisi del metano ed ossigeno. Tale quadro, a causa dell'età, ha indicazioni con valori non più precisi e quindi, qualora occorra, si effettuano le letture con l'analizzatore portatile regolarmente tarato. Gli indicatori (contaore meccanici di aspiratore e combustore, display temperatura) risultano comunque funzionanti. Il funzionamento con reale combustione della torcia, a causa ormai della scarsissima qualità e quantità di gas, risulta essere assai raro. I parametri del gas aspirato, con la modalità intermittente, vengono misurati con cadenze random durante l'spirazione. I valori mostrano concentrazione significativa di gas (circa 18 % di CH₄) solamente per alcuni minuti dopodiché crolla il valore di CH₄ e sale quello di O₂. Sono state effettuate misurazioni sui pochi dreni rimasti sul lotto 2. Tali misurazioni mostrano come piccole quantità di gas si accumulino con il passare dei giorni ma, purtroppo, tali quantità si esauriscano nell'arco di pochi minuti. Tale dinamica, ovviamente, non consente l'accensione della torcia.

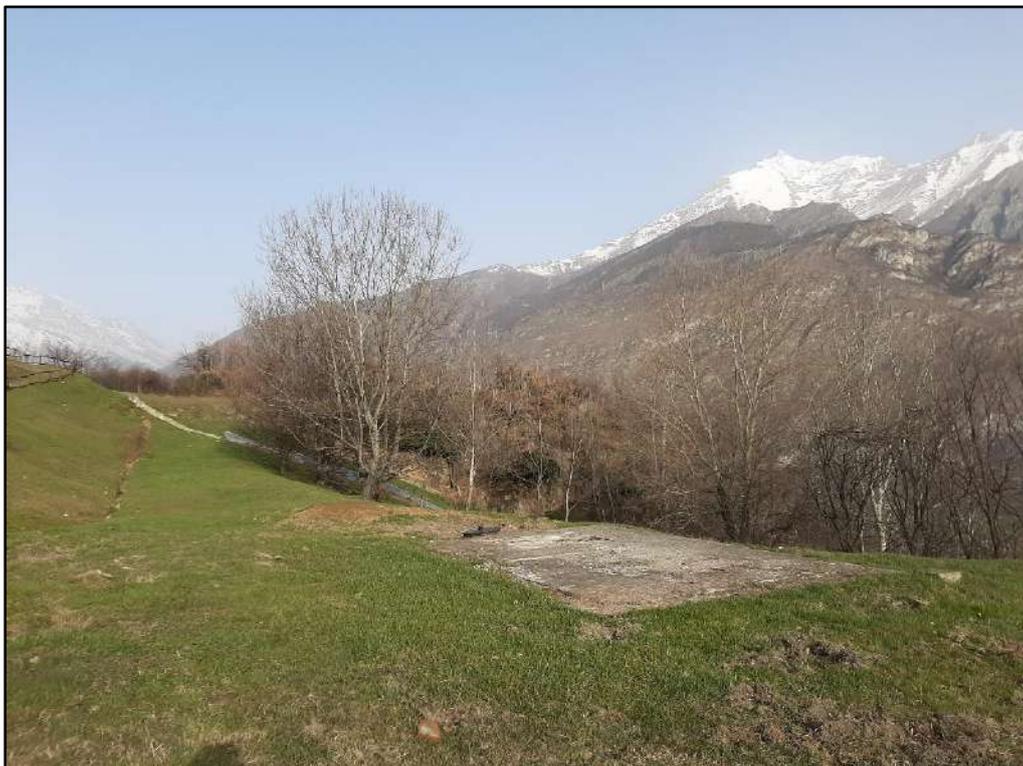
Presso il suddetto lotto si conferma l'assenza di produzione del biogas, presumibilmente a causa della completa trasformazione della sostanza organica contenuta nei rifiuti abbancati.

Fig 3: area sul lotto 1 dopo la pulizia.

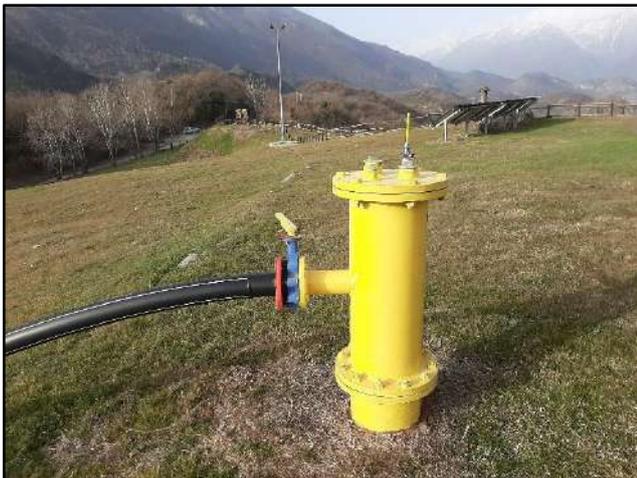
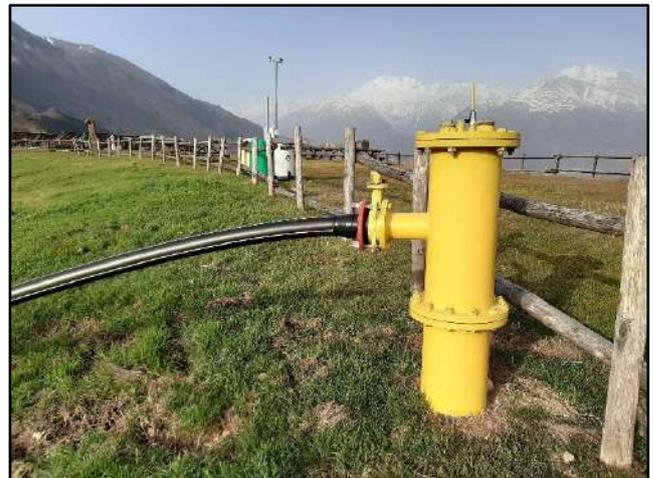
Pozzi verticali P1 e P2: i suddetti mostrano una produzione scarsa ed in diminuzione. Gli stessi continuano tuttavia ad essere sottoposti a condizioni di depressione quasi costante. I due pozzi sono quindi tuttora collegati mediante bypass con la rete di aspirazione che confluisce alla nuova torcia del lotto 3. Per tali manufatti si continuerà a mantenere l'attuale gestione, derogando però il limite dei -10 mm H₂O in quanto le condizioni della discarica ormai forniscono una produzione troppo scarsa di gas. I Lotti 1 e 2 non rientrano peraltro nelle prescrizioni di limiti per la depressione.

Fig 4 - 5: Pozzi P1 e P2 presenti sul Lotto 2.

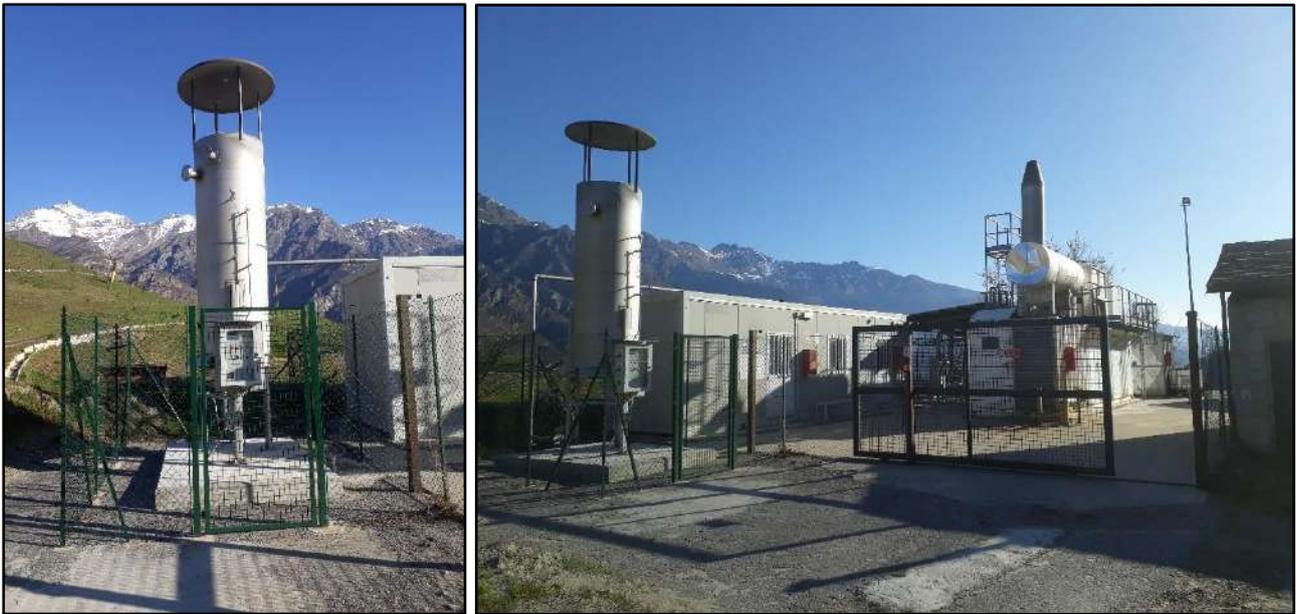
Produttore: Ecogas srl (Rho - Mi)
Modello: Geco-100
Portata nominale: 100 mc/h;
Potenza: 500 kW;
Diametro interno: 1000 mm;
Accensione automatica;
Bruciatore pilota di accensione;
Accensione ad alta energia;
Controllo fiamma UV;
Controllo automatico di temperatura;
Filtro arrestatore;
Temperatura di combustione > 1.000° C;
Tempo di residenza 0.3 sec;
Alimentazione elettrica 220V 50 Hz;
Protezione elettrica IP 65;

Fig 7: torcia installata a servizio del lotto 3

Il collegamento al collettore principale di aspirazione del biogas è costituito da una tubazione inox che, partendo poco a valle del gruppo di aspirazione, passa al di sopra del container uffici e giunge al punto di alimentazione della torcia.

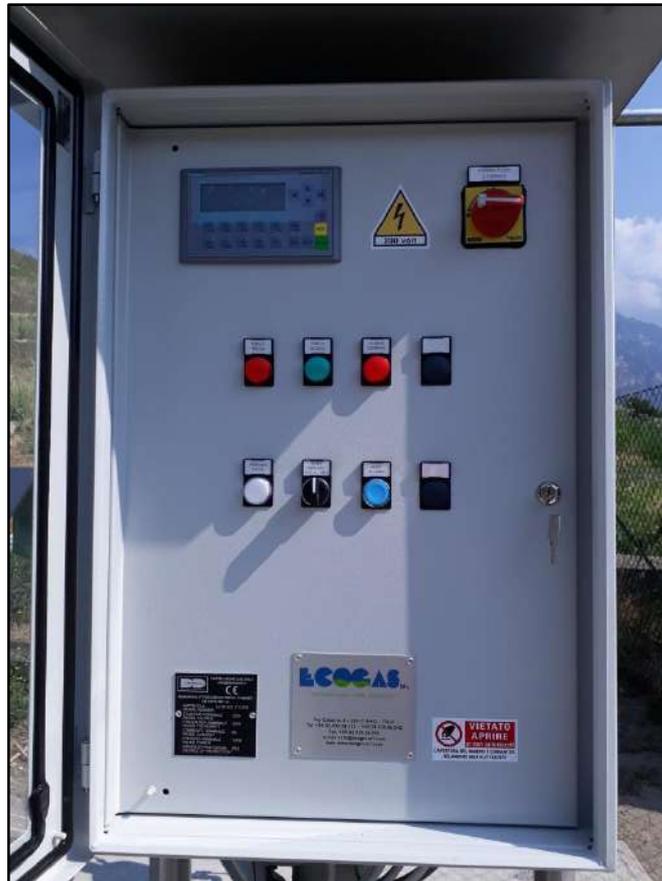
Fig 8: quadro di comando torcia a servizio del Lotto 3

Il quadro comandi consente di impostare l'accensione in automatico ed il plc mostra le informazioni relative al funzionamento della torcia, compresi i parametri fondamentali quali: temperatura di combustione, portata, tempo di funzionamento.

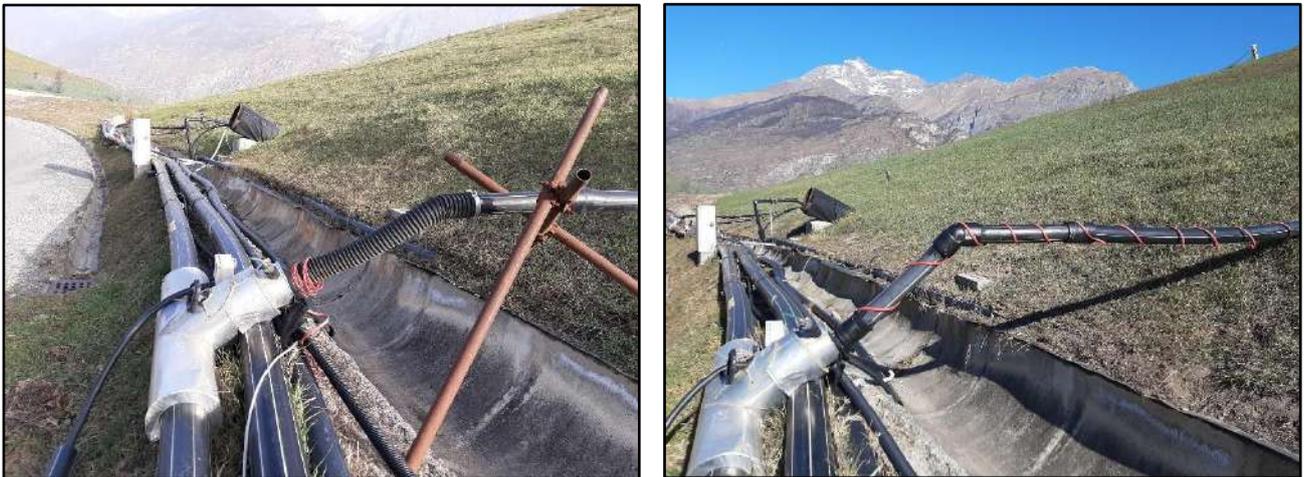
La connessione fra la linea pozzo ed il collettore del pozzo B2 è stata migliorata eliminando la tubazione corrugata flessibile che cominciava a mostrare problemi di deterioramento (come già svolto per i collettori B3 e B4).

Fig 9: nuovo collegamento rigido fra il pozzo B2 ed il collettore principale (prima e dopo).

Tutte le operazioni in oggetto sono sempre avvenute senza mai interrompere o disconnettere i pozzi (se non per i 3-4 minuti necessari alle operazioni di saldatura).

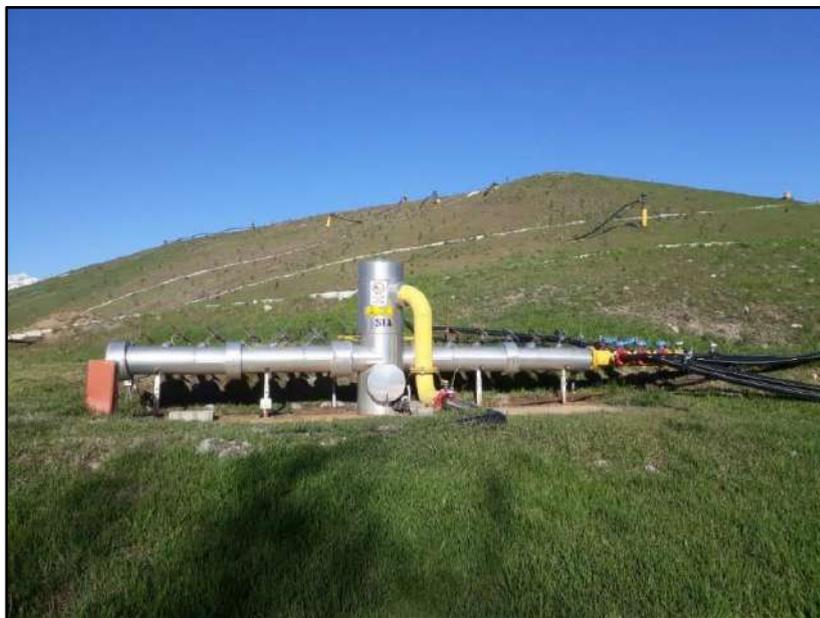
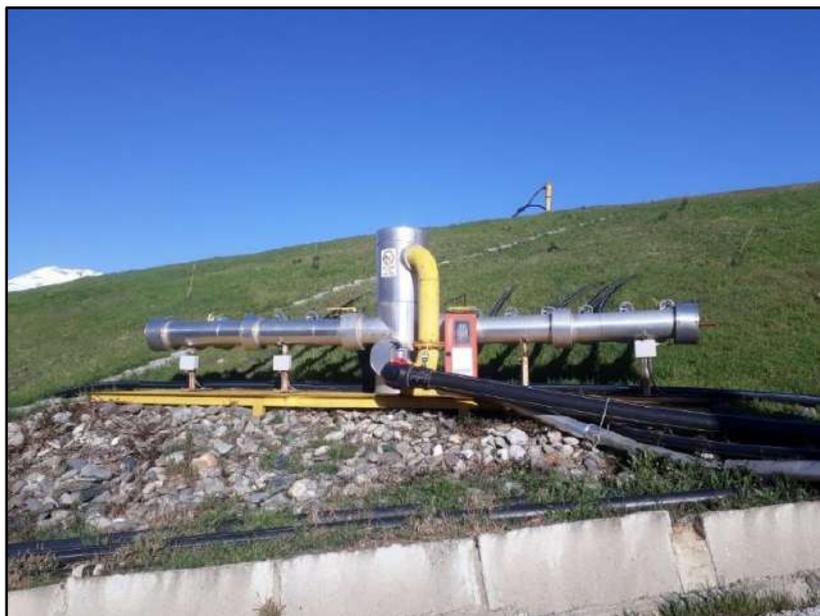
La SST 2 è sempre posizionata nei pressi della torcia che serve i lotti 1 e 2. Presso questa stazione giungono 11 pozzi. Le prese di campionamento e le valvole di regolazione sono funzionanti ed in buono stato.

La SST 1 è posizionata nei pressi dell'area di aspirazione e combustione del gas. Presso la suddetta sottostazione giungono i restanti 16 pozzi verticali ed i 5 dreni orizzontali dell'area Nord. Anche per questa le prese di campionamento e le valvole di regolazione sono pienamente funzionali.

Fig 10: stazioni di regolazione SST 1 (sopra) es SST 2 (sotto)

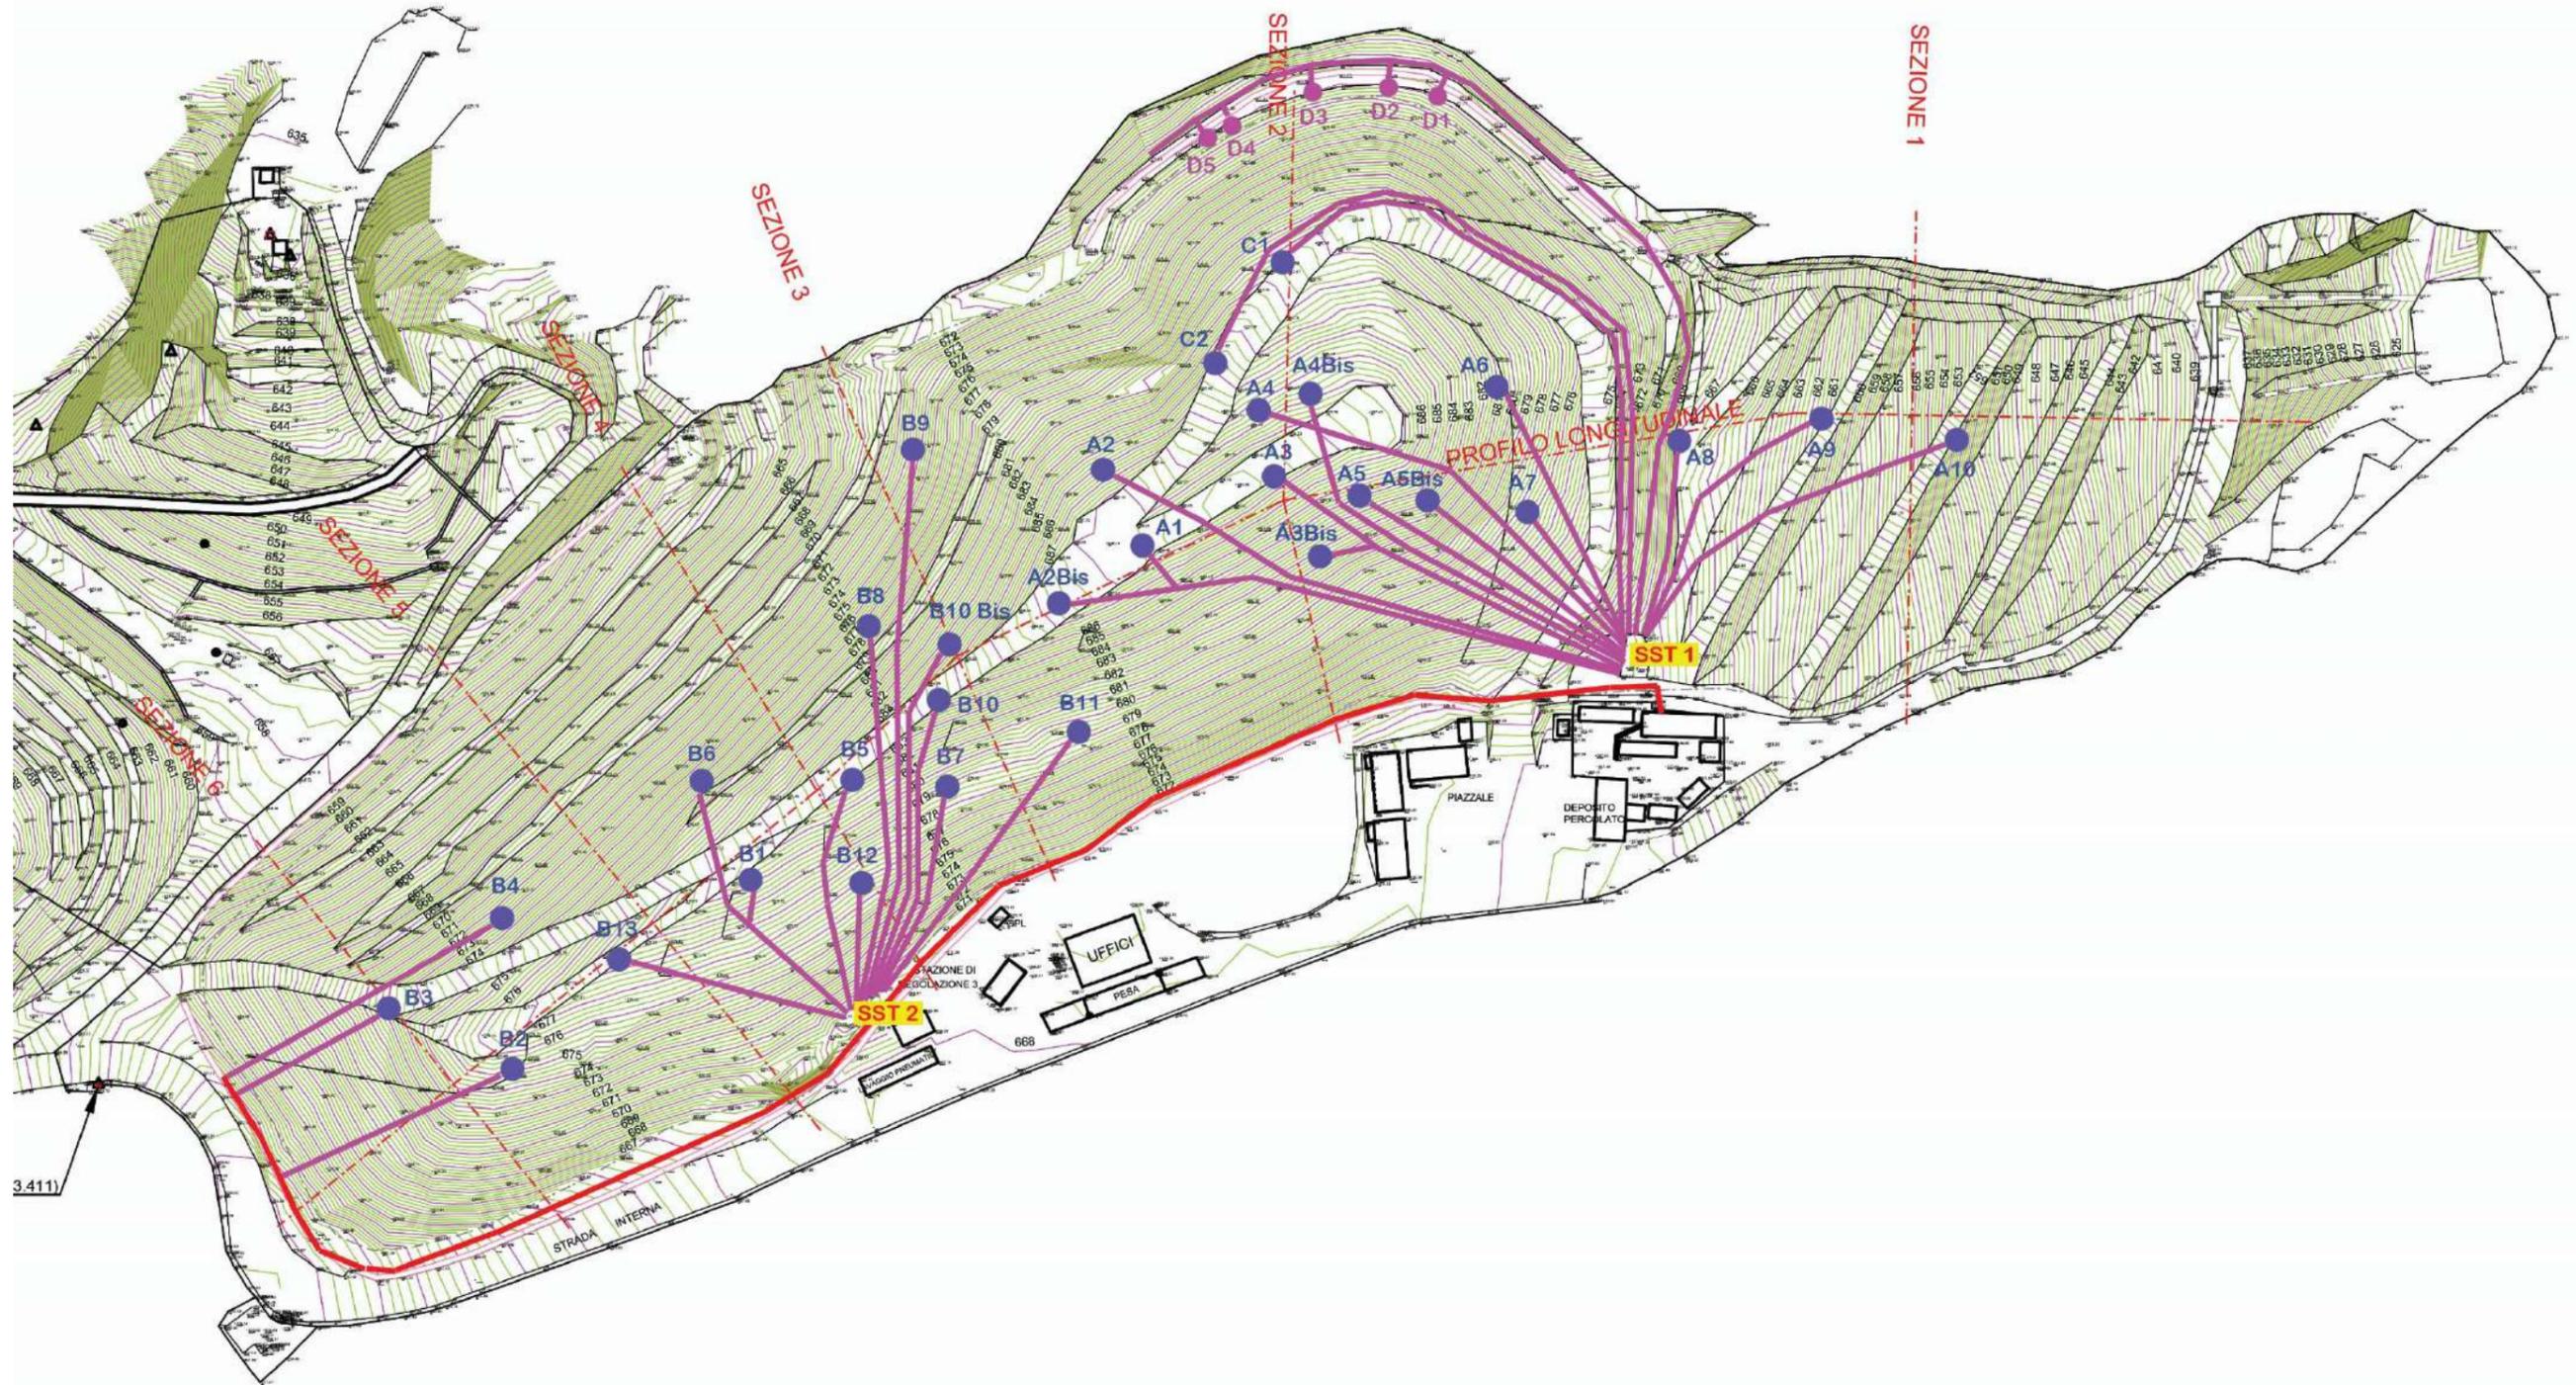
POZZO LOTTO 3 - A 1 - SOTTOSTAZIONE 1

A1			
DATA	CH4 %	O2 %	Dep
29/01/21	32,3	0,3	-31
27/02/21	55,7	0,4	-17
31/03/21	43,6	0,2	-18
30/04/21	46,2	0,2	-18
31/05/21	36,4	1	-18
30/06/21	41,3	0,1	-18
30/07/21	52,1	0,2	-18
31/08/21	33,8	1,4	-23
30/09/21	29,3	0,3	-21
29/10/21	35,4	0,4	-21
30/11/21	31,2	0,5	-23
31/12/201	40,8	0,3	-15

CARATTERISTICHE POZZO	
Data Terebrazione	29/06/07
Data Manutenzione	07/05/13
Profondità pozzo	27,5
Collettamento singolo/multiplo	con A2 Bis
Stazione di regolazione	1
Collettore DN mm	90
Valvola chiusura farfalla filettata	a vite
Condizioni Valvola (da 1 a 10)	7
Presi campionamento metallo	10
Inclinazione testa (sull'orizzontale)	80°
Giacitura testa	264°
Altezza testa cm	160
Grado sigillatura (da 1 a 10)	8

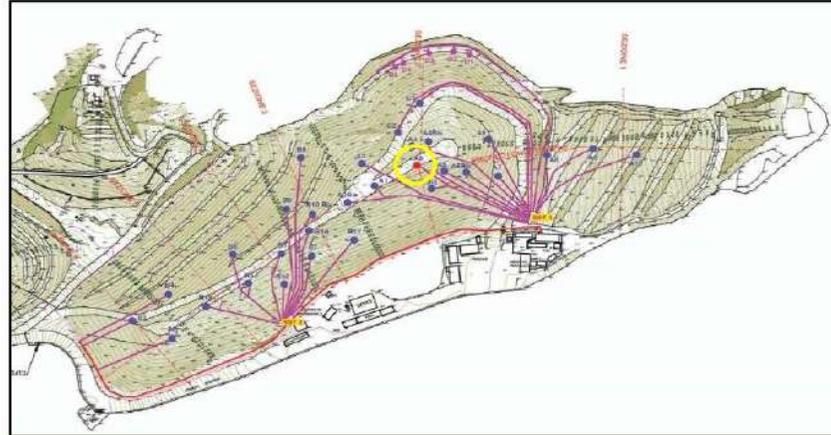
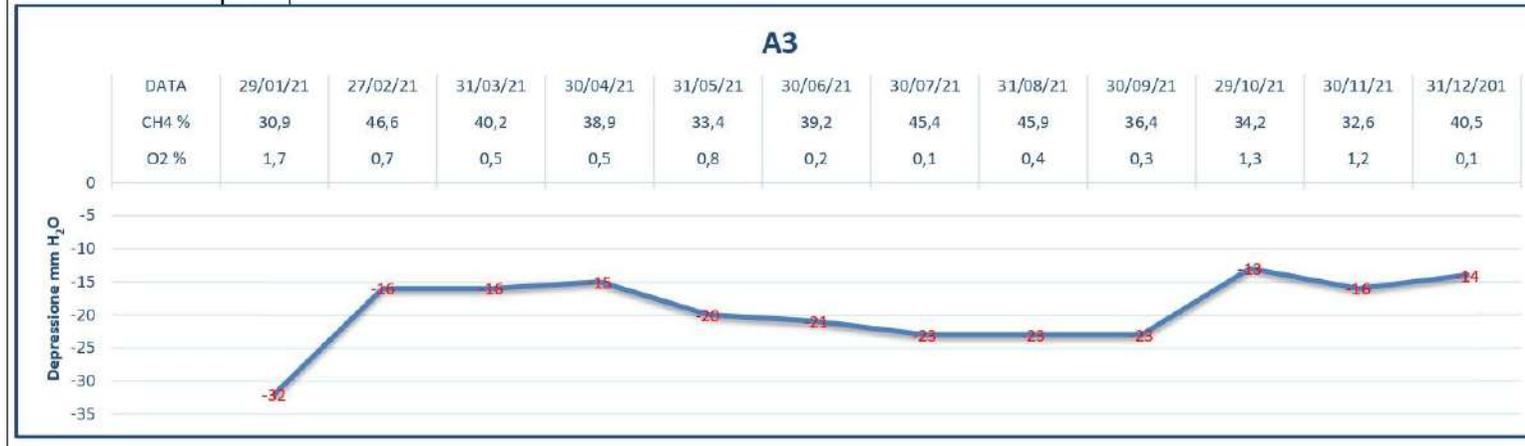
POZZO LOTTO 3 - A 3 BIS - SOTTOSTAZIONE 1

A3 BIS			
DATA	CH4 %	O2 %	Dep
29/01/21	18,2	3,4	-32
27/02/21	42,7	3,5	-19
31/03/21	25,4	2,5	-16
30/04/21	20,1	3,6	-14
31/05/21	32,9	0,9	-18
29/06/21	51,2	0,8	-20
30/07/21	41,9	3	-22
31/08/21	46,3	0,1	-24
30/09/21	35,1	0,4	-26
29/10/21	22,3	4,5	-13
30/11/21	10,6	4,5	-16
31/12/201	39,1	0,3	-16

CARATTERISTICHE POZZO	
Data Terebrazione	01/10/15
Data Manutenzione	NP
Profondità pozzo	28
Collettamento singolo/multiplo	con A3
Stazione di regolazione	1
Collettore DN mm	90
Valvola chiusura farfalla filettata	a leva
Condizioni Valvola (da 1 a 10)	7
Preso campionamento metallo	10
Inclinazione testa (sull'orizzontale)	68°
Giacitura testa	232°
Altezza testa cm	130
Grado sigillatura (da 1 a 10)	9

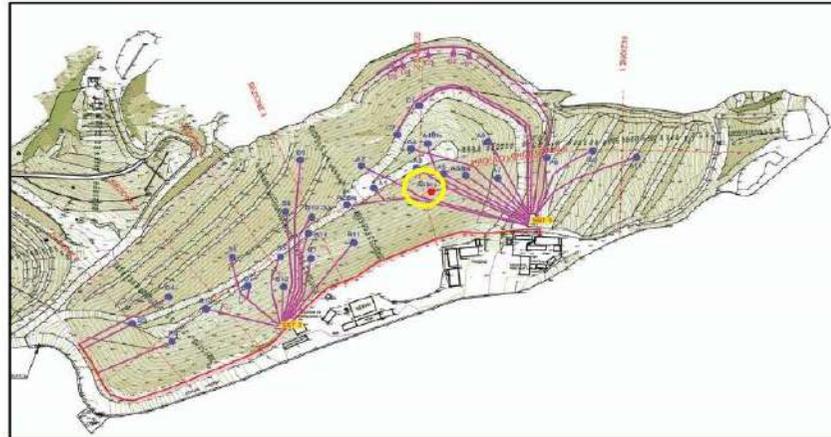
POZZO LOTTO 3 - A 4 - SOTTOSTAZIONE 1

A4			
DATA	CH4 %	O2 %	Dep
29/01/21	36,8	1,2	-24
27/02/21	48,1	0,4	-17
31/03/21	41,4	0,7	-18
30/04/21	40,9	0,6	-22
31/05/21	38	1,4	-19
30/06/21	38,7	0,5	-15
30/07/21	43,5	0,4	-21
31/08/21	42,4	1,4	-19
30/09/21	36,5	2,7	-25
29/10/21	38,8	0,9	-21
30/11/21	38,9	1,3	-26
31/12/201	35,8	3,2	-23

CARATTERISTICHE POZZO	
Data Terebrazione	29/06/07
Data Manutenzione	10/05/13
Profondità pozzo	28,5
Collettamento singolo/multiplo	con A4 Bis
Stazione di regolazione	1
Collettore DN mm	90
Valvola chiusura farfalla filettata	a vite
Condizioni Valvola (da 1 a 10)	7
Preso campionamento metallo	10
Inclinazione testa (sull'orizzontale)	78°
Giacitura testa	164°
Altezza testa cm	96
Grado sigillatura (da 1 a 10)	9

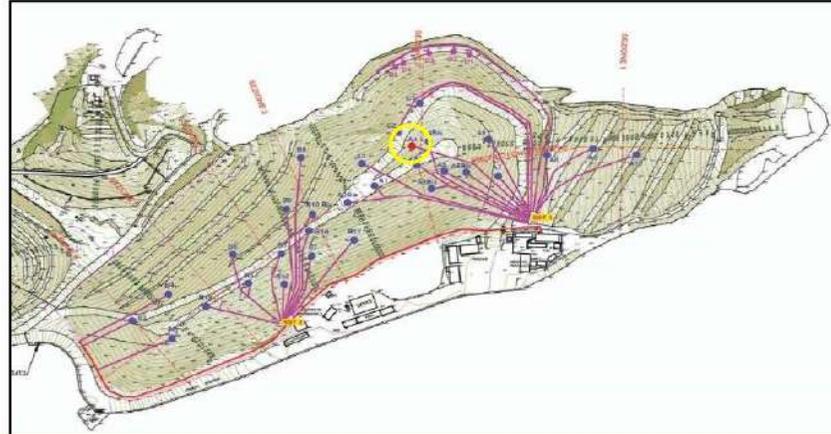
POZZO LOTTO 3 - A 4 BIS - SOTTOSTAZIONE 1

A4 BIS			
DATA	CH4 %	O2 %	Dep
29/01/21	48,1	2,3	-25
27/02/21	53,7	1,5	-16
31/03/21	45,2	2,4	-25
30/04/21	48,3	1,6	-14
31/05/21	36,5	1,5	-21
30/06/21	48,7	0,6	-16
30/07/21	54	0,5	-23
31/08/21	41,9	1,4	-20
30/09/21	36,8	2,5	-24
29/10/21	46,7	2,3	-22
30/11/21	43,6	3,9	-25
31/12/201	36,1	3	-27

CARATTERISTICHE POZZO	
Data Terebrazione	01/10/15
Data Manutenzione	NP
Profondità pozzo	29
Collettamento singolo/multiplo	con A4
Stazione di regolazione	1
Collettore DN mm	90
Valvola chiusura farfalla filettata	a vite
Condizioni Valvola (da 1 a 10)	7
Presca campionamento metallo	10
Inclinazione testa (sull'orizzontale)	76°
Giacitura testa	190°
Altezza testa cm	130
Grado sigillatura (da 1 a 10)	9

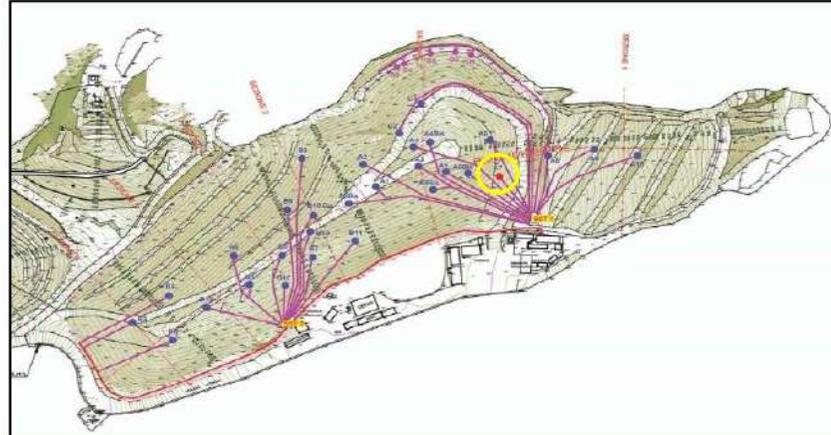
POZZO LOTTO 3 - A 8 - SOTTOSTAZIONE 1

A8			
DATA	CH4 %	O2 %	Dep
29/01/21	57,8	0,1	-180
27/02/21	55,1	0,3	-194
31/03/21	48,3	0,9	-200
30/04/21	49,7	0,4	-187
31/05/21	54,6	0,2	-73
30/06/21	56,3	0,4	-174
30/07/21	59,4	0,2	-198
31/08/21	34,2	0,7	-173
30/09/21	57,6	0,2	-180
29/10/21	54,4	0,8	-165
30/11/21	58,4	0,2	-180
31/12/201	55,3	0,2	-185

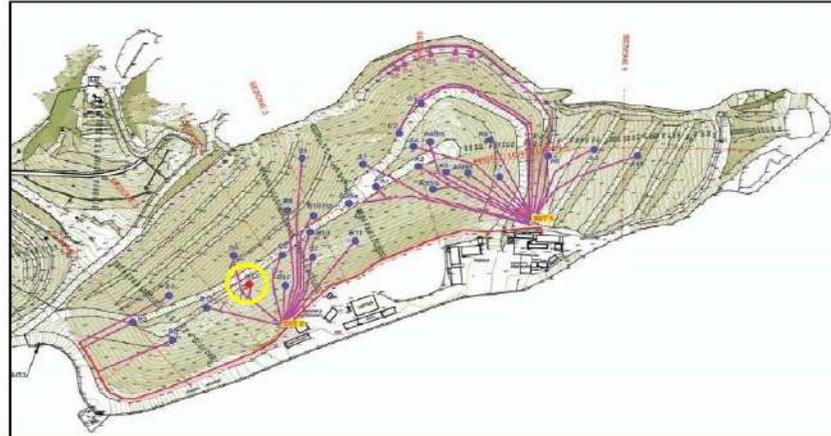
POZZO LOTTO 3 - B 2 - COLLETTORE

B2			
DATA	CH4 %	O2 %	Dep
29/01/21	50,7	0,5	-56
27/02/21	48,2	2,4	-196
31/03/21	51,2	1	-193
30/04/21	50,2	2,1	-180
31/05/21	46,7	2	-169
30/06/21	51,1	1	-186
30/07/21	47,6	2,4	-190
31/08/21	50	1,5	-178
30/09/21	49,1	1,5	-175
29/10/21	44,3	1,6	-160
30/11/21	46,7	1,5	-175
31/12/201	42,7	1,3	-180

CARATTERISTICHE POZZO	
Data Terebrazione	15/11/09
Data Manutenzione	NP
Profondità pozzo	16,5
Collettamento singolo/multiplo	singolo
Stazione di regolazione	collettore
Collettore DN mm	90
Valvola chiusura farfalla filettata	a leva
Condizioni Valvola (da 1 a 10)	7
Preso campionamento metallo	10
Inclinazione testa (sull'orizzontale)	72°
Giacitura testa	30°
Altezza testa cm	82
Grado sigillatura (da 1 a 10)	9

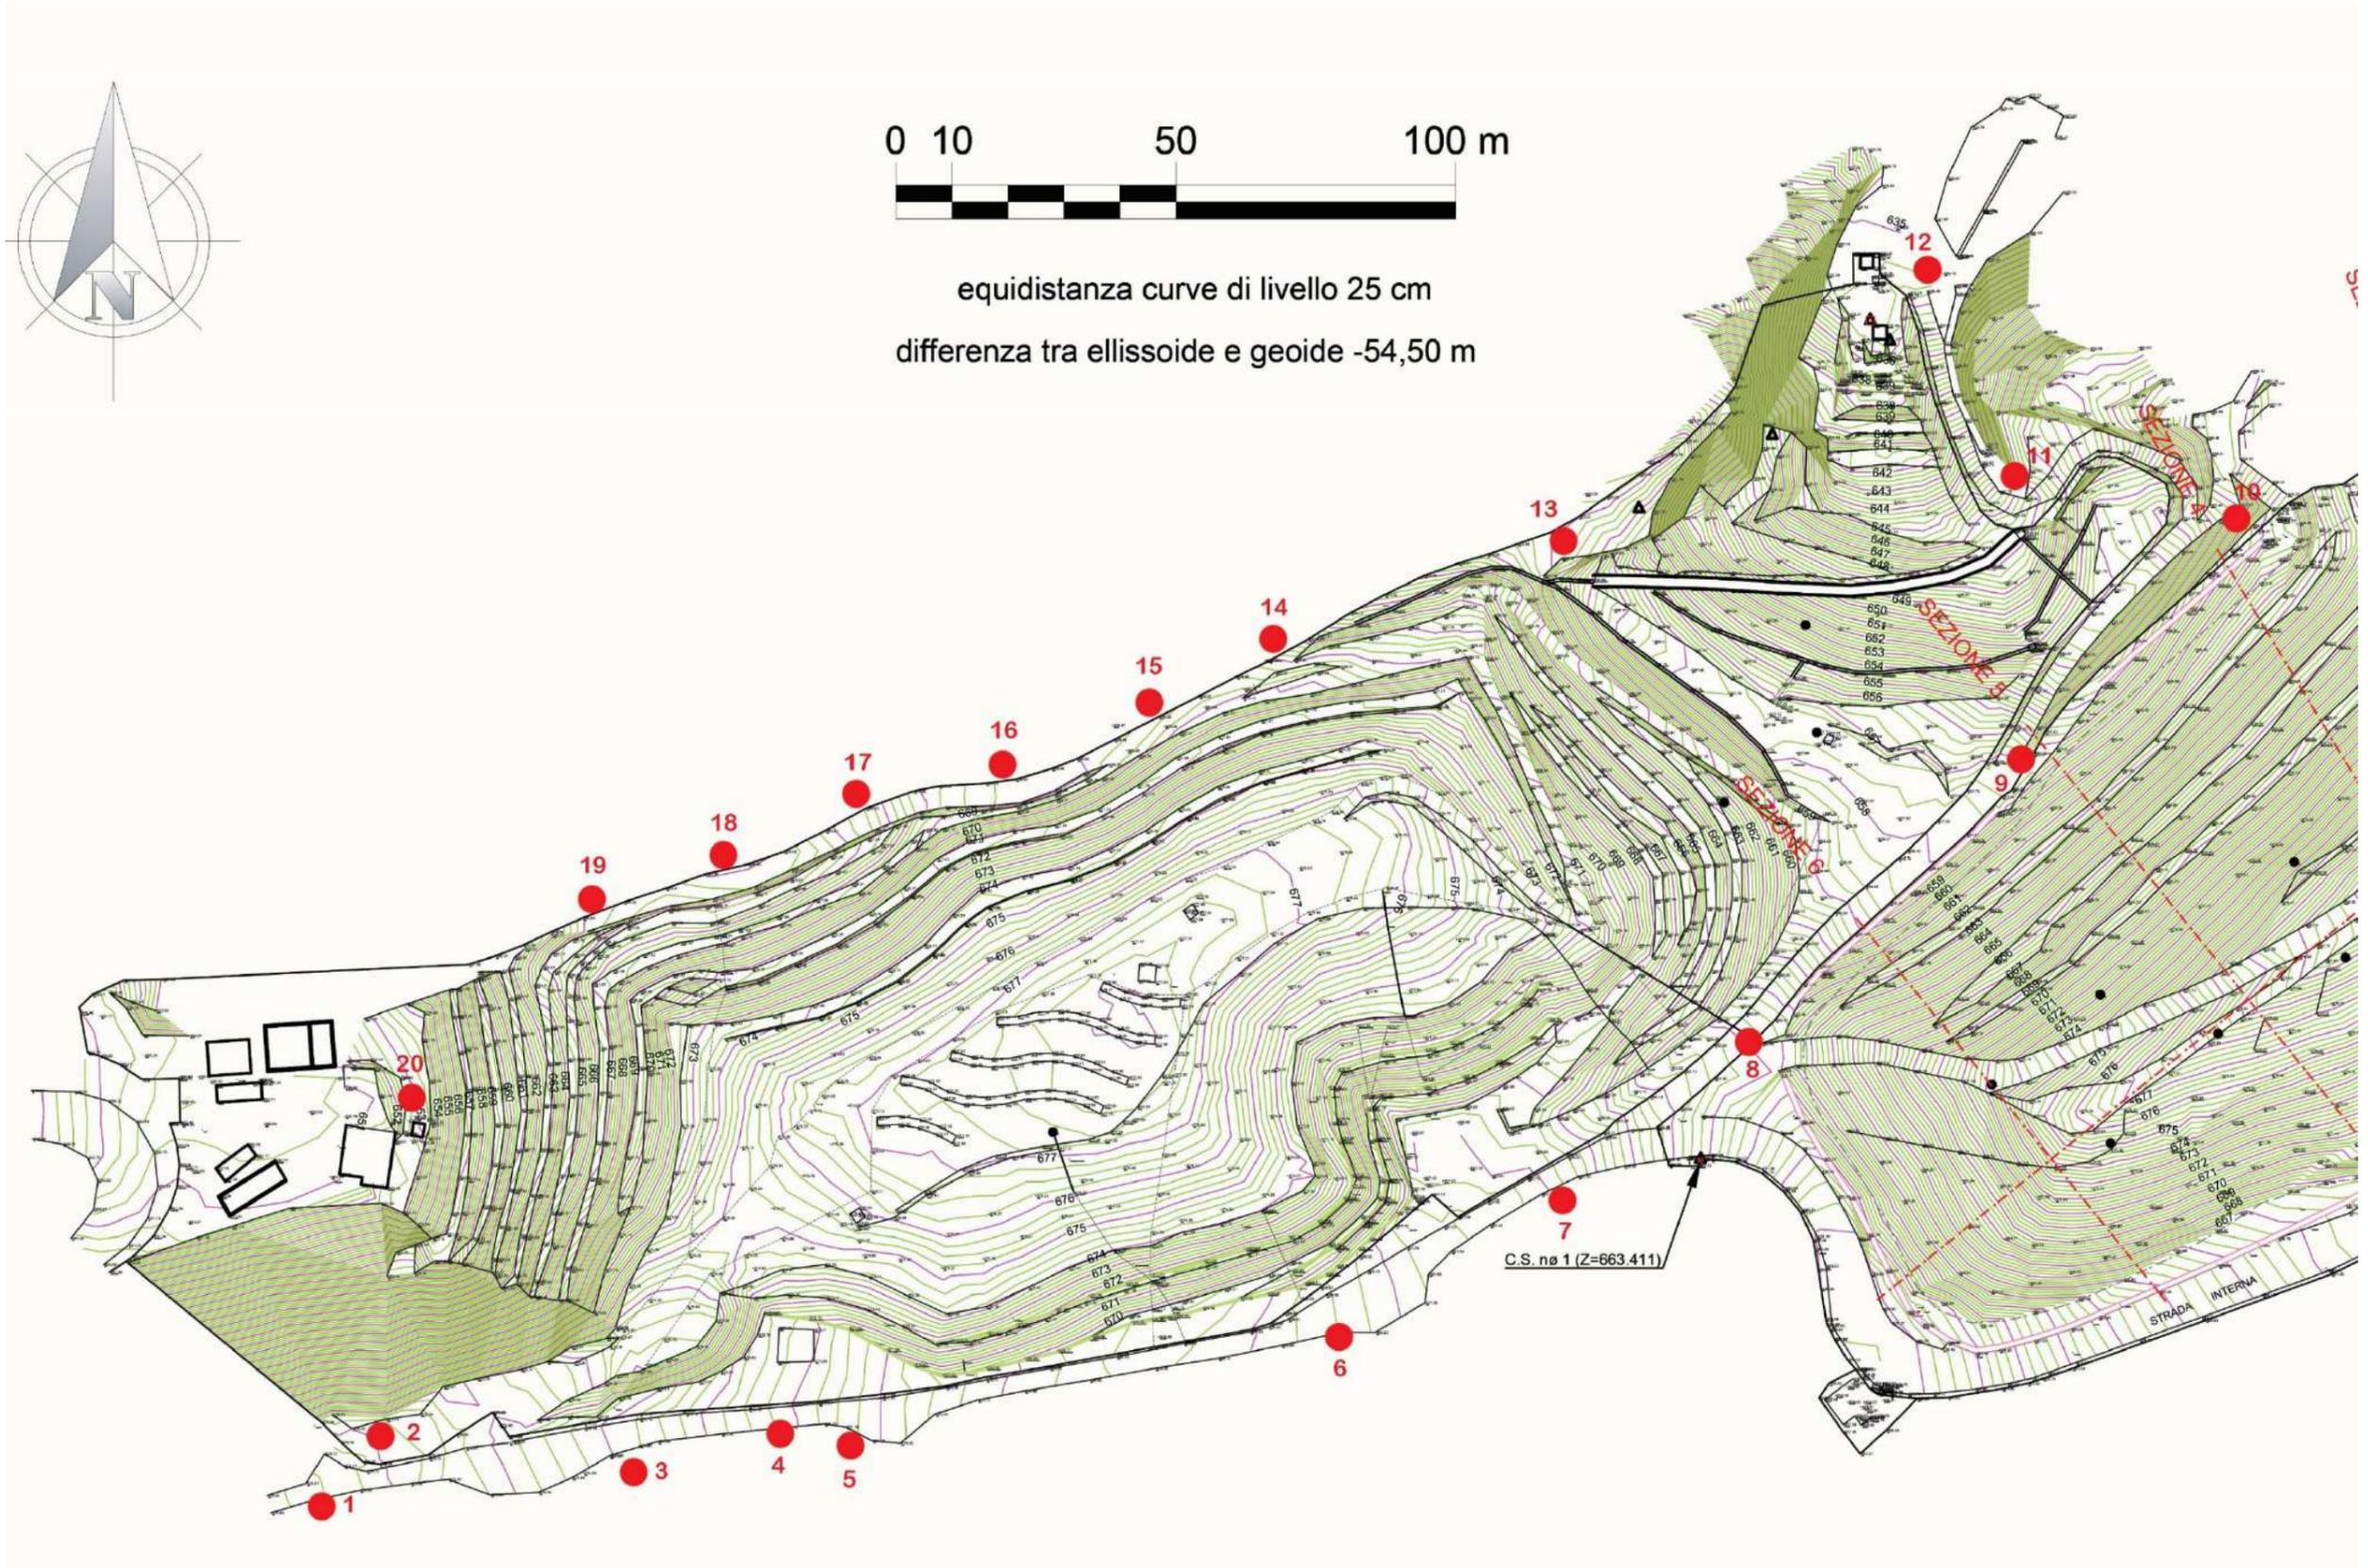
LOTTE 1 E 2 - PUNTI MONITORAGGIO TERRENO NON SATURO

I monitoraggi dell'aria interstiziale, effettuati nel corso del 2021, non hanno mai mostrato anomalie.

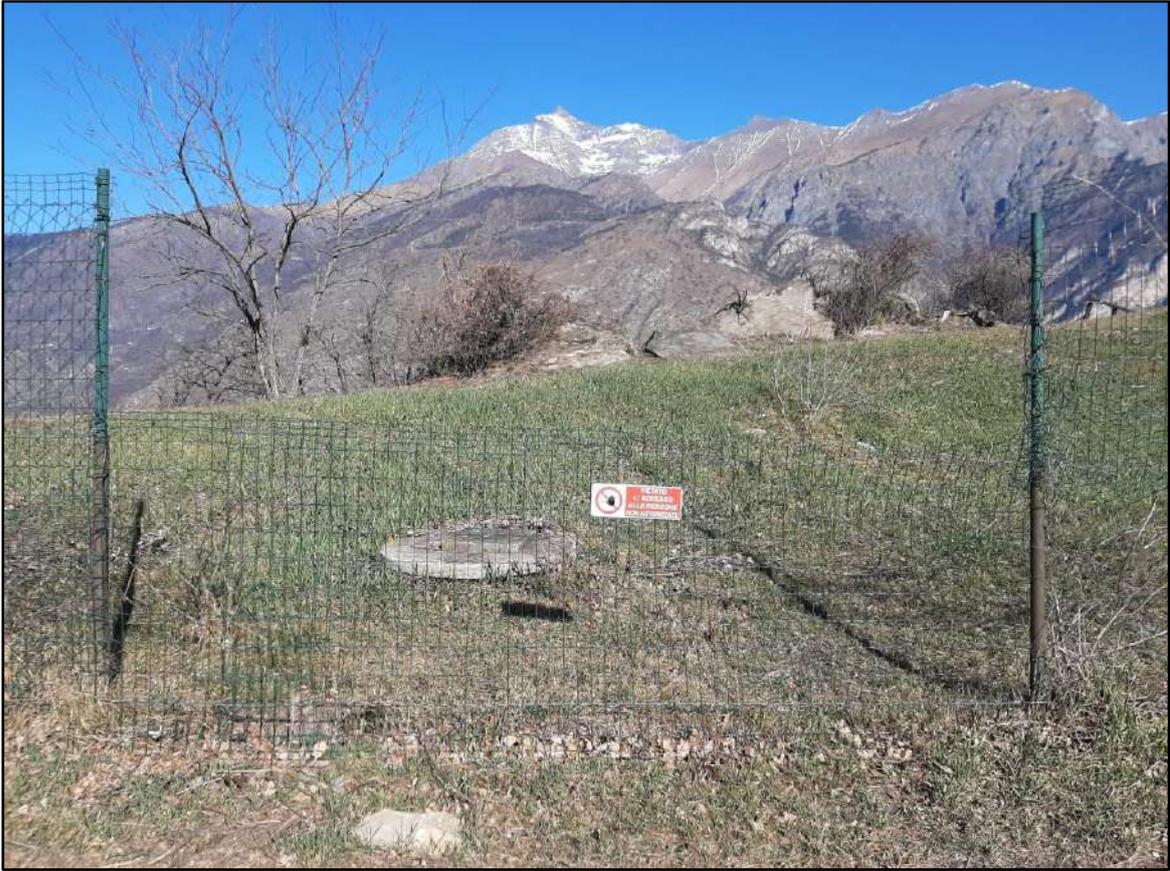
Fig 11: varchi per passaggio ungulati nella recinzione

Gli interventi sulle recinzioni (soprattutto sui lotti 1 e 2) sono stati numerosi a causa dei continui ed ininterrotti danni cagionati dal passaggio di fauna selvatica. A seguito di precedenti accordi, si è provveduto a sperimentare soluzioni specifiche in grado, pur mantenendo la prescrizione relativa alla continuità della recinzione, di facilitare il passaggio di ungulati. Si è quindi proceduto ad individuare i punti più critici in cui, solitamente, la fauna selvatica usava scavalcare le recinzioni. Su tali aree si sono creati dei "varchi" costituiti dal posizionamento di una rete con altezza pari a circa 100 cm (assolutamente privi di elementi sporgenti). A distanza di mesi, si sono ridotti enormemente i danni sulle recinzioni restanti. Tali varchi sono quindi risultati molto efficaci e non hanno richiesto ulteriori interventi. Si ritiene quindi che la soluzione sperimentata sia valida e funzionale. Si è comunque sempre mantenuta la continuità della recinzione. (Fig. 11 - 12 - 13)
