## DISCARICA DI MATTIE

**ANNO 2022**

### RELAZIONE TECNICA ANNUALE

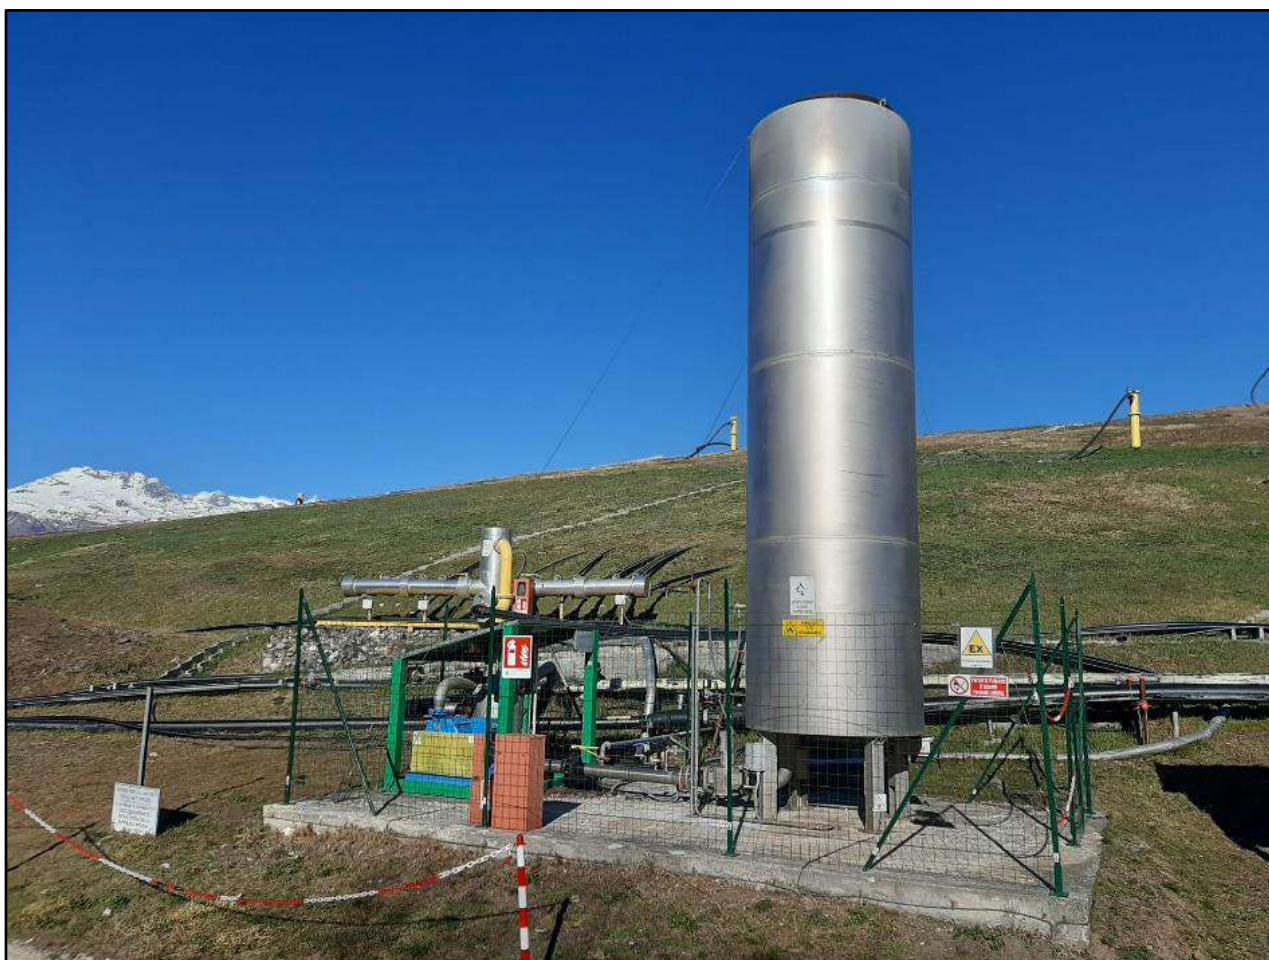
***Fig 1: Torcia di combustione biogas Lotto 2.***

Il ridottissimo gas del lotto 2 della discarica di Mattie (il lotto 1 non produce più gas da anni) continua ad essere gestito mediante la centrale di estrazione del biogas INCHT 600, installata nel 2004 in prossimità della pesa e degli uffici. Tale impianto continua ad essere mantenuto in buone condizioni. Il gas, tuttavia, non risulta più essere sufficiente a garantire condizioni minime per la combustione. Ad ogni accensione, infatti, la concentrazione precipita a zero nell'arco del solo "lavaggio" del collettore. Ricordiamo peraltro che al sistema sono ormai collettati solamente alcuni dreni.

La sezione di controllo presentava un quadro analisi del metano ed ossigeno. Tale quadro, a causa dell'età, ha indicazioni con valori non più precisi e quindi, qualora occorra, si effettuano le letture con l'analizzatore portatile regolarmente tarato. Gli indicatori (contaore meccanici di aspiratore e combustore, display temperatura) risultano funzionanti. Il funzionamento con reale combustione della torcia, a causa ormai della scarsissima qualità e quantità di gas, risulta essere praticamente nullo. I parametri del gas aspirato, con la modalità intermittente, vengono misurati con cadenze random durante l'spirazione. I valori mostrano una concentrazione di gas pari a circa 6-7 % di CH<sub>4</sub>) solamente per alcuni minuti dopodiché crolla a 0 il valore di CH<sub>4</sub> e sale quello di O<sub>2</sub>. Sono state effettuate misurazioni sui pochi dreni orizzontali rimasti sul lotto 2. Tali misurazioni mostrano irrisorie quantità di gas accumulate con il passare dei giorni ma, purtroppo, tali tracce si esauriscono istantaneamente con l'avvio dell'aspirazione. Tale dinamica, ovviamente, non consente l'accensione della torcia ed interferisce con il funzionamento dei due pozzi verticali rimasti.

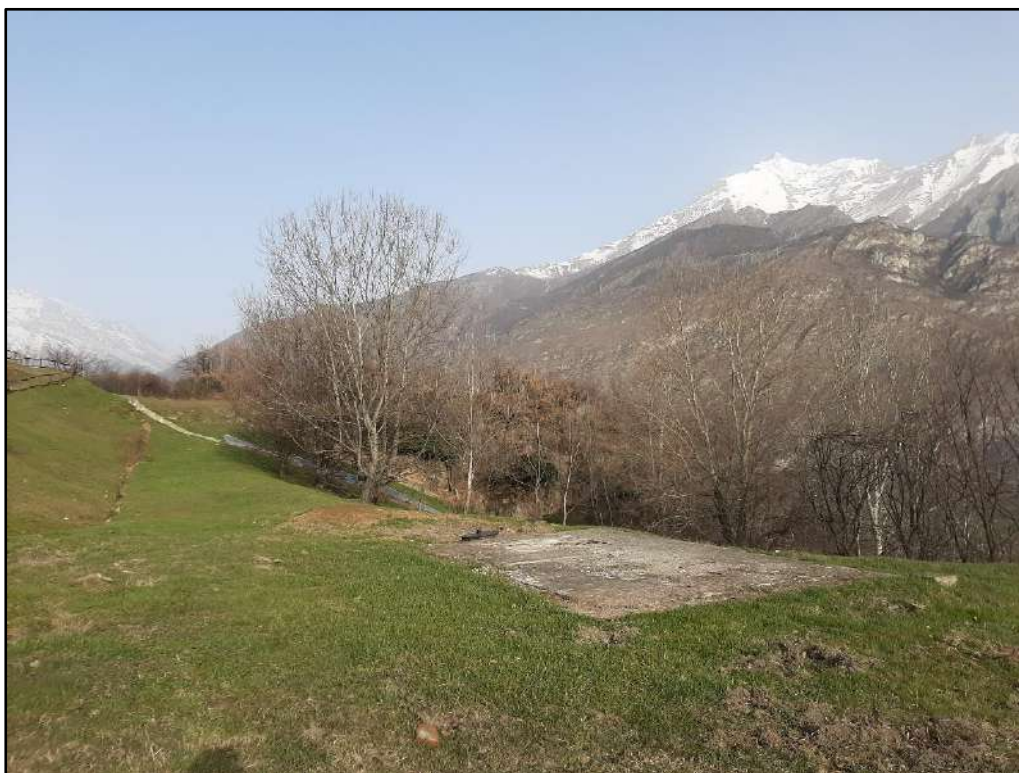
***Fig 2 lotto 1.***

Presso il suddetto lotto si conferma l'assenza di produzione del biogas, presumibilmente a causa della completa trasformazione della sostanza organica contenuta nei rifiuti abbancati.

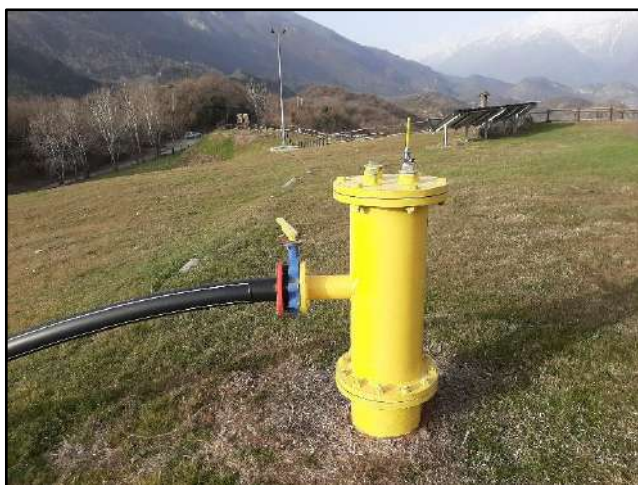
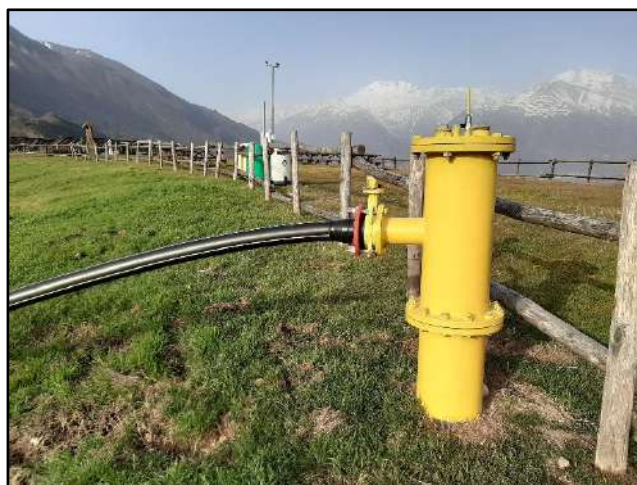
**Fig 3 - 4: Pozzi P1 e P2 presenti sul Lotto 2.**

**Pozzi verticali P1 e P2:** i suddetti mostrano una produzione scarsa ed in diminuzione. Gli stessi continuano tuttavia ad essere sottoposti a condizioni di depressione quasi costante. I due pozzi sono collegati, mediante bypass, con la rete di aspirazione che confluisce alla nuova torcia del lotto 3. Per tali manufatti si continuerà a mantenere l'attuale gestione. I Lotti 1 e 2 non rientrano peraltro nelle prescrizioni dei limiti per la depressione.

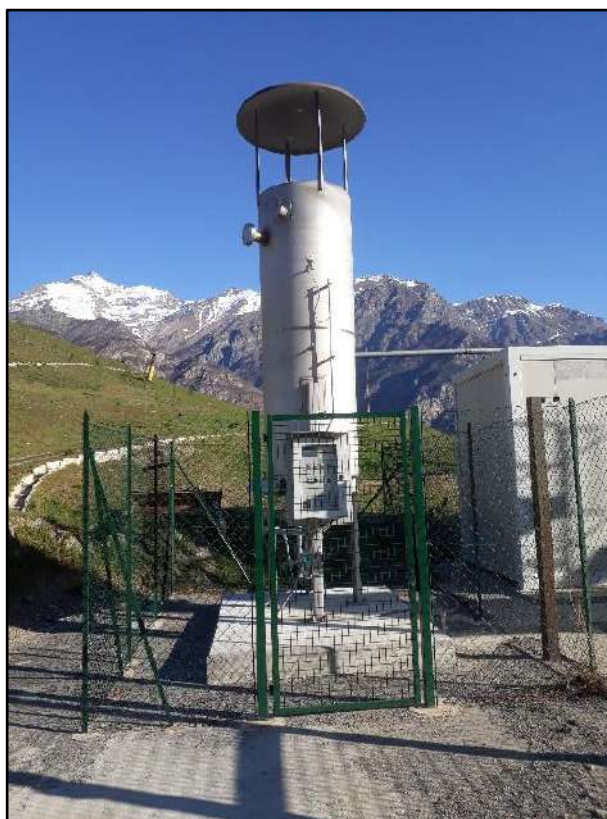
**Fig 6: Tabella dati riassuntiva e foto della torcia installata a servizio del lotto 3**

Produttore: Ecogas srl (Rho - Mi)  
 Modello: Geco-100  
 Portata nominale: 100 mc/h;  
 Potenza: 500 kW;  
 Diametro interno: 1000 mm;  
 Accensione automatica;  
 Bruciatore pilota di accensione;  
 Accensione ad alta energia;  
 Controllo fiamma UV;  
 Controllo automatico di temperatura;  
 Filtro arrestatore;  
 Temperatura di combustione  $> 1.000^{\circ}\text{C}$ ;  
 Tempo di residenza 0.3 sec;  
 Alimentazione elettrica 220V 50 Hz;  
 Protezione elettrica IP 65;

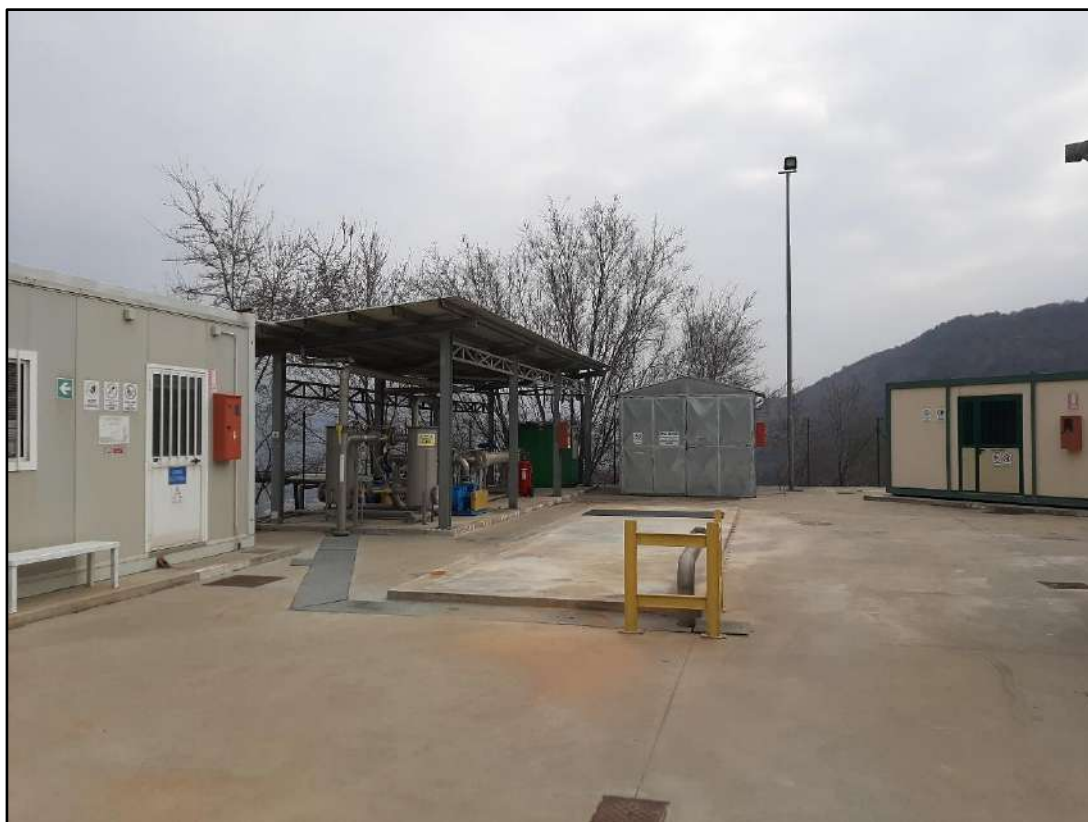
**Fig 7: foto dell'area di aspirazione del biogas a seguito della rimozione del motore**

Nel corso dell'anno è stato inoltre eliminato il gruppo elettrogeno Jembacher (dismesso da Luglio 2019). Sempre nel corso dell'anno si è dismessa l'alimentazione in media tensione ed il trasformatore, garantendo maggiore sicurezza a tutta l'area.

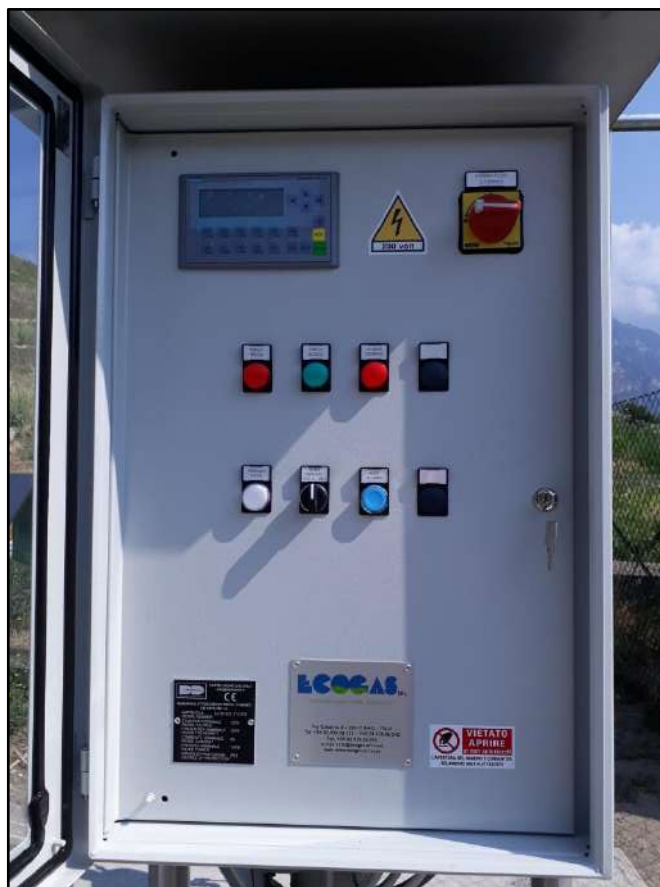
***Fig 8: quadro di comando torcia a servizio del Lotto 3***

Tutta la gestione è controllata mediante quadro di comando con PLC multifunzione.

Il quadro comandi consente di impostare l'accensione in automatico ed il plc mostra le informazioni relative al funzionamento della torcia, compresi i parametri fondamentali quali: temperatura di combustione, portata, tempo di funzionamento.

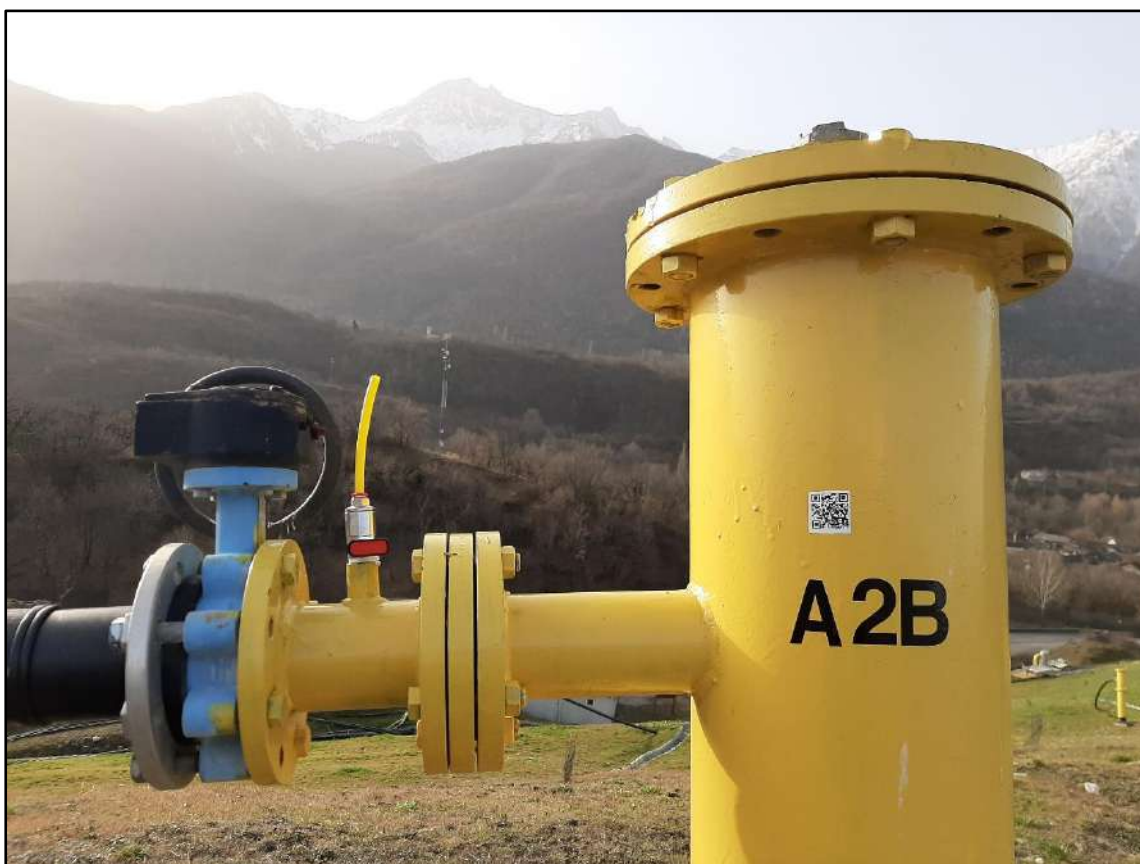
***Fig 9: testa pozzo con valvola di campionamento rinnovata.***

Nel corso dell'intero anno, si sono effettuate numerosissime verifiche manutenzioni di tutto il complesso (sostituite alcune valvole, raccordi, punti di campionamento, etc).

Tutte le operazioni in oggetto sono sempre avvenute senza mai interrompere o disconnettere i pozzi (se non per i pochi minuti necessari alle operazioni di saldatura).

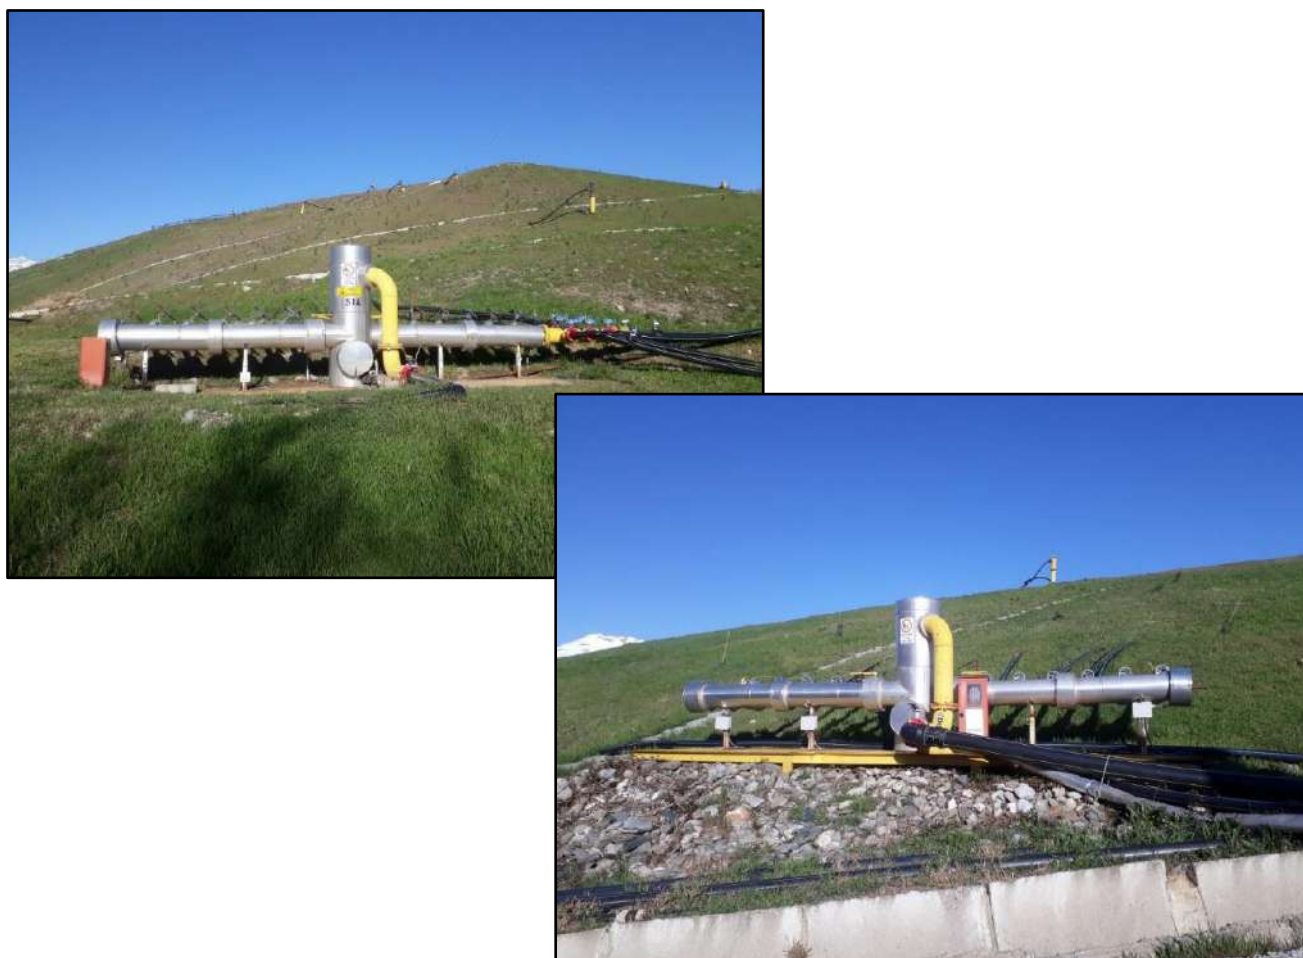
***Fig 10: stazioni di regolazione SST 1 (sopra) es SST 2 (sotto)***

La SST 2 è posizionata nei pressi della torcia che serviva i lotti 1 e 2 (Vedere mappa allegata). Presso questa stazione giungono 11 pozzi. Le prese di campionamento e le valvole di regolazione sono funzionanti ed in buono stato.

La SST 1 è posizionata nei pressi dell'area di aspirazione e combustione del gas. Presso la suddetta sottostazione giungono 16 pozzi verticali ed i 5 dreni orizzontali dell'area Nord. Anche per questa sottostazione le prese di campionamento e le valvole di regolazione sono pienamente funzionanti.

Anche le sottostazioni sono costantemente interessate dalla manutenzione ordinaria. Si sono migliorate alcune connessioni, sostituite alcune valvole di chiusura ed alcune prese di campionamento. Si sono poi ricontrollati i tratti di tubazioni. Nel corso del 2023 si proseguirà con la manutenzione ordinaria.
