DISCARICA DI MATTIE

RELAZIONE TECNICA ANNUALE

ANNO 2025

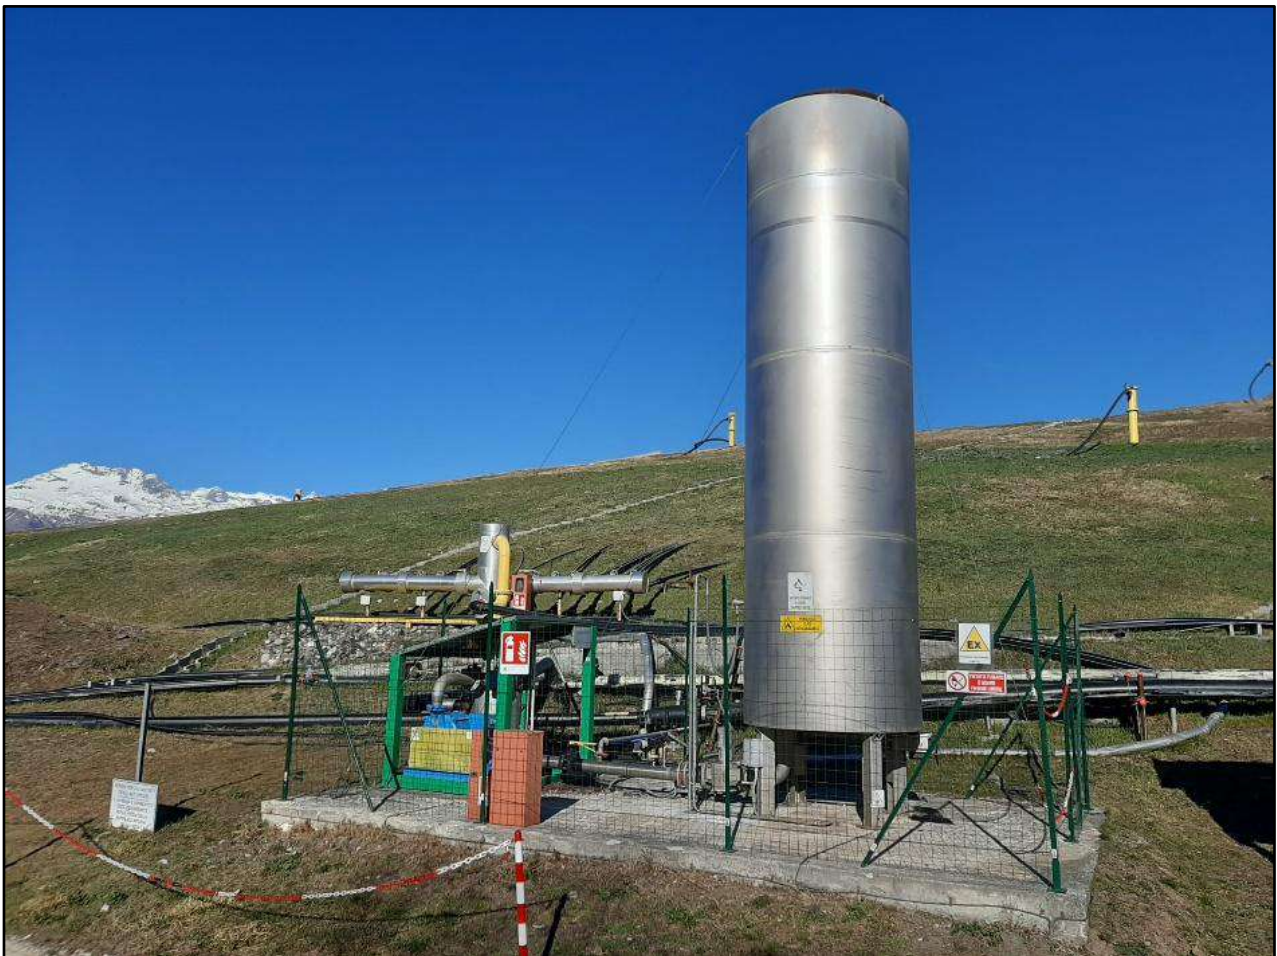
Fig 1: Torcia di combustione biogas Lotto 2.

La sezione di controllo presentava un quadro analisi del metano ed ossigeno. Tale quadro, a causa dell'età, ha indicazioni con valori non più precisi, ma vista la vetustà e l'assenza di biogas, non risulta più aggiornabile. Qualora occorra, così come da alcuni anni, si possono effettuare le letture con l'analizzatore portatile esterno. Gli indicatori (contaore meccanici di aspiratore e combustore, display temperatura) paiono funzionanti. I parametri del gas aspirato, con la modalità intermittente, vengono misurati con cadenze random durante l'aspirazione. I valori mostrano una concentrazione di gas nulla anche con la pompa aspirante appena avviata. Sono state effettuate misurazioni sui pochi dreni orizzontali rimasti sul lotto 2. Le misurazioni mostrano irrisorie quantità di gas accumulate con il passare delle settimane ma, purtroppo, tali tracce si esauriscono istantaneamente con l'avvio dell'aspirazione. Suddetta dinamica, ovviamente, non consente l'accensione della torcia.

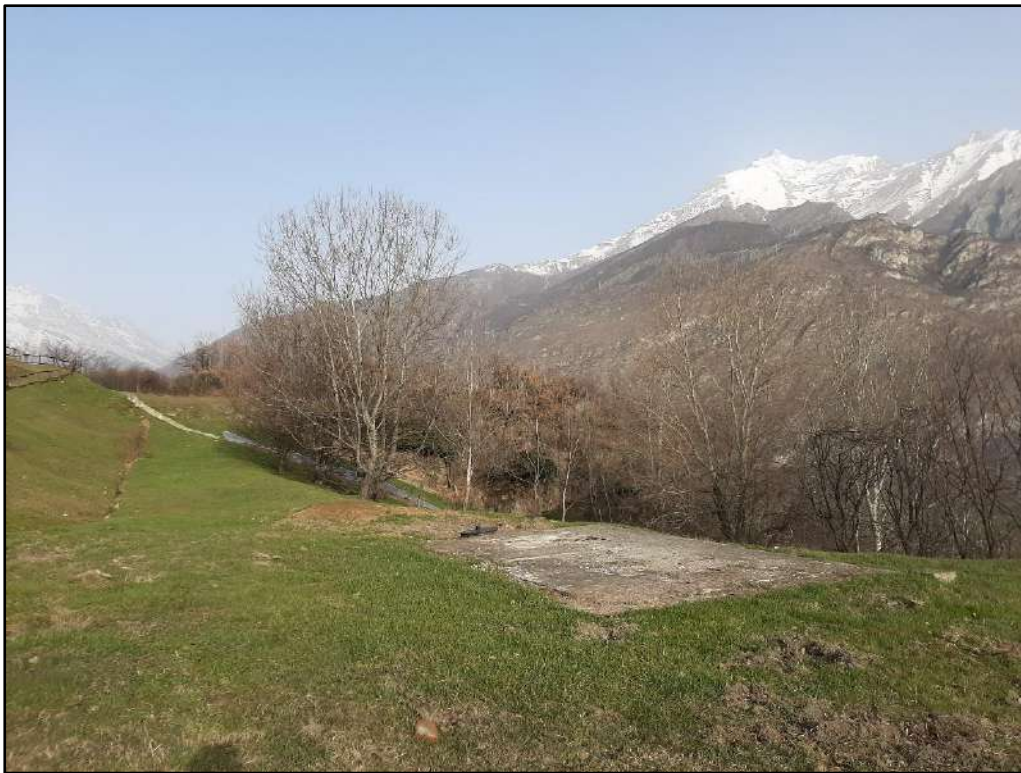
Fig 2 lotto 1.

Presso il suddetto lotto si conferma l'assenza di produzione del biogas, presumibilmente a causa della completa trasformazione della sostanza organica contenuta nei rifiuti abbancati.

Tali conclusioni sono state, inoltre, confermate dall'esecuzione di una campagna di misura sulle emissioni diffuse (effettuata ad Ottobre 2023), la quale, non ha rilevato alcuna emissione sull'area in oggetto.

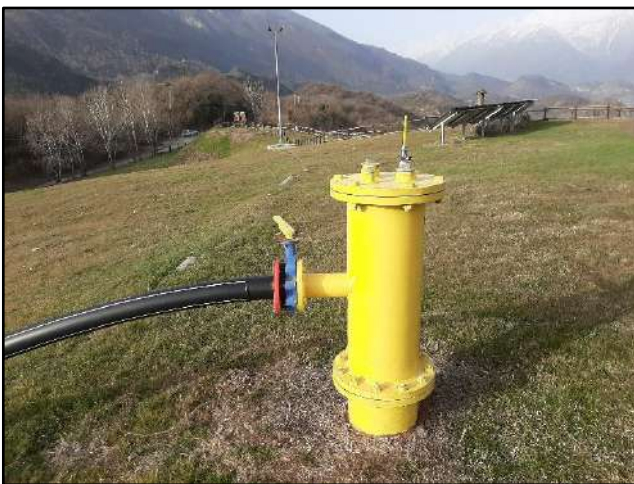
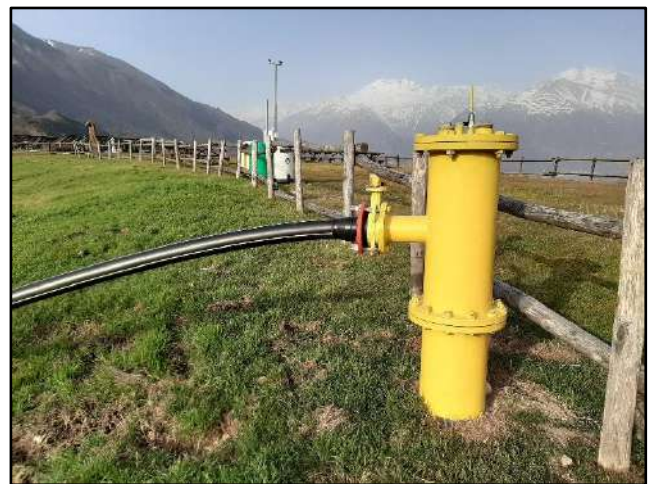
Fig 3 - 4: Pozzi P1 e P2 presenti sul Lotto 2.

I due pozzi verticali, pur mostrando ridottissime produzioni, hanno valori di metano tendono ad azzerarsi appena viene applicata depressione (seppur minima).

Pozzi verticali P1 e P2: i suddetti mostrano una produzione scarsissima. Gli stessi continuano, tuttavia, ad essere sottoposti a condizioni di depressione intermittente con intervalli di settimane. I due pozzi sono collegati, mediante bypass, con la rete di aspirazione che confluisce alla torcia del lotto 3. Per tali manufatti si continuerà a mantenere l'attuale gestione. I Lotti 1 e 2 non rientrano peraltro nelle prescrizioni dei limiti per la depressione.

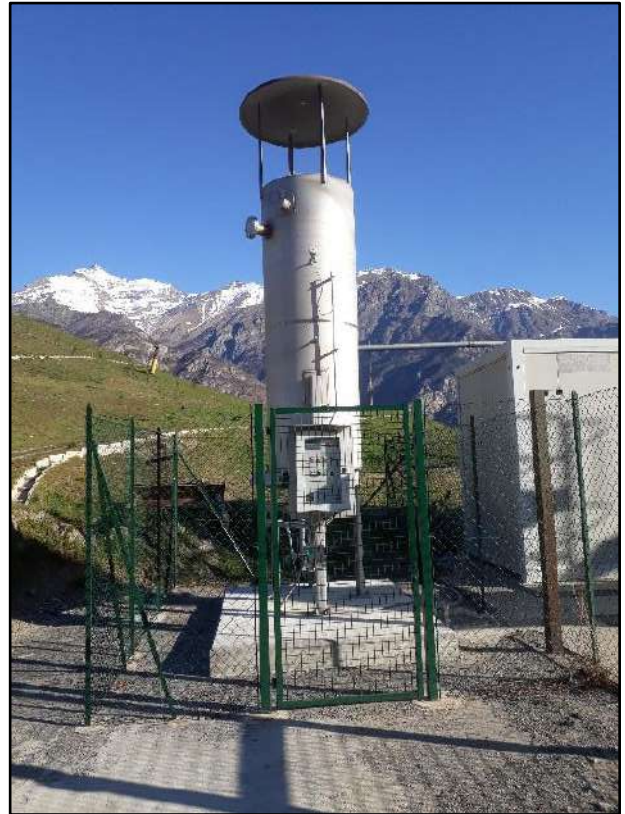
Produttore: Ecogas srl (Rho - Mi)
Modello: Geco-100
Portata nominale: 100 mc/h;
Potenza: 500 kW;
Diametro interno: 1000 mm;
Accensione automatica;
Bruciatore pilota di accensione;
Accensione ad alta energia;
Controllo fiamma UV;
Controllo automatico di temperatura;
Filtro arrestatore;
Temperatura di combustione > 1.000° C;
Tempo di residenza 0.3 sec;
Alimentazione elettrica 220V 50 Hz;
Protezione elettrica IP 65;

Fig 6: Tabella dati riassuntiva e foto della torcia installata a servizio del lotto 3

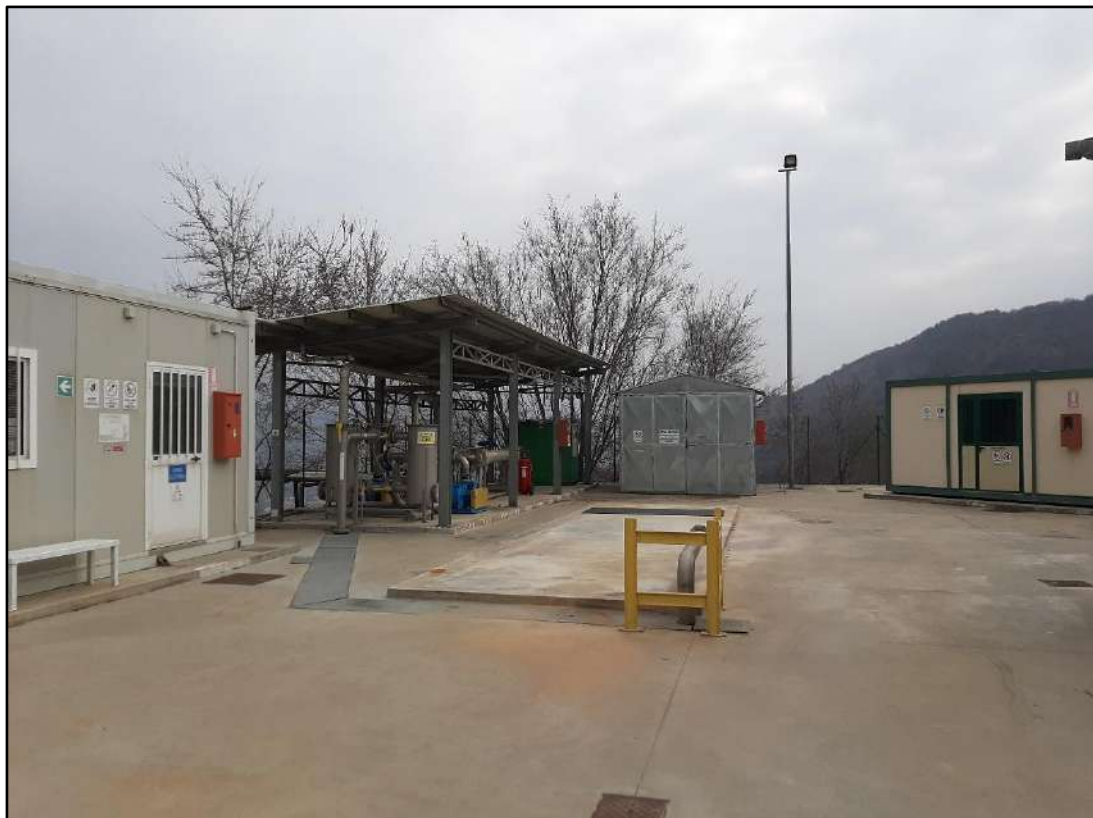
Fig 7: foto dell'area di aspirazione del biogas a seguito della rimozione del motore

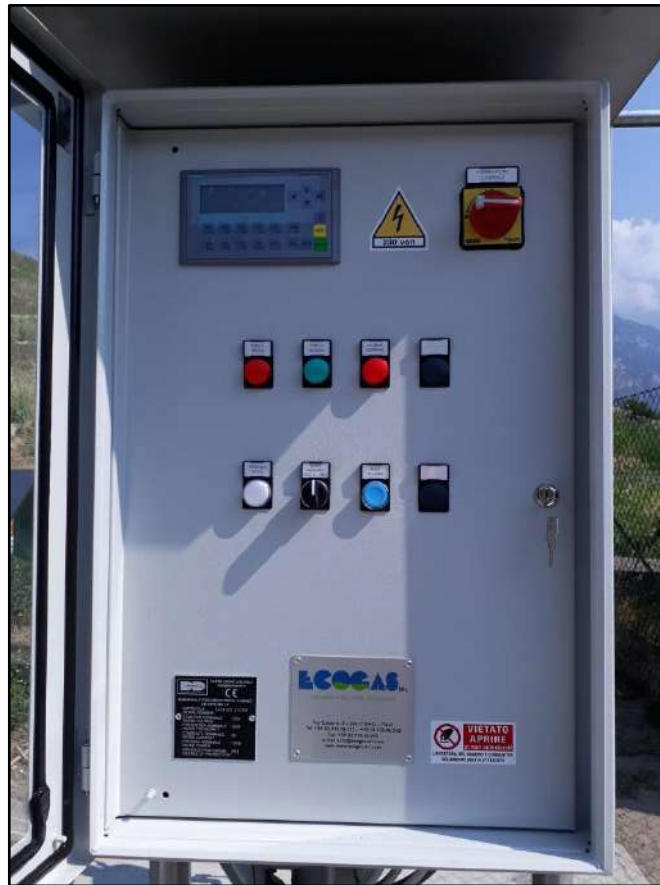
Fig 8: quadro di comando torcia a servizio del Lotto 3

Il quadro comandi consente di impostare l'accensione in automatico ed il plc mostra le informazioni relative al funzionamento della torcia, compresi i parametri fondamentali quali: temperatura di combustione, portata, tempo di funzionamento.

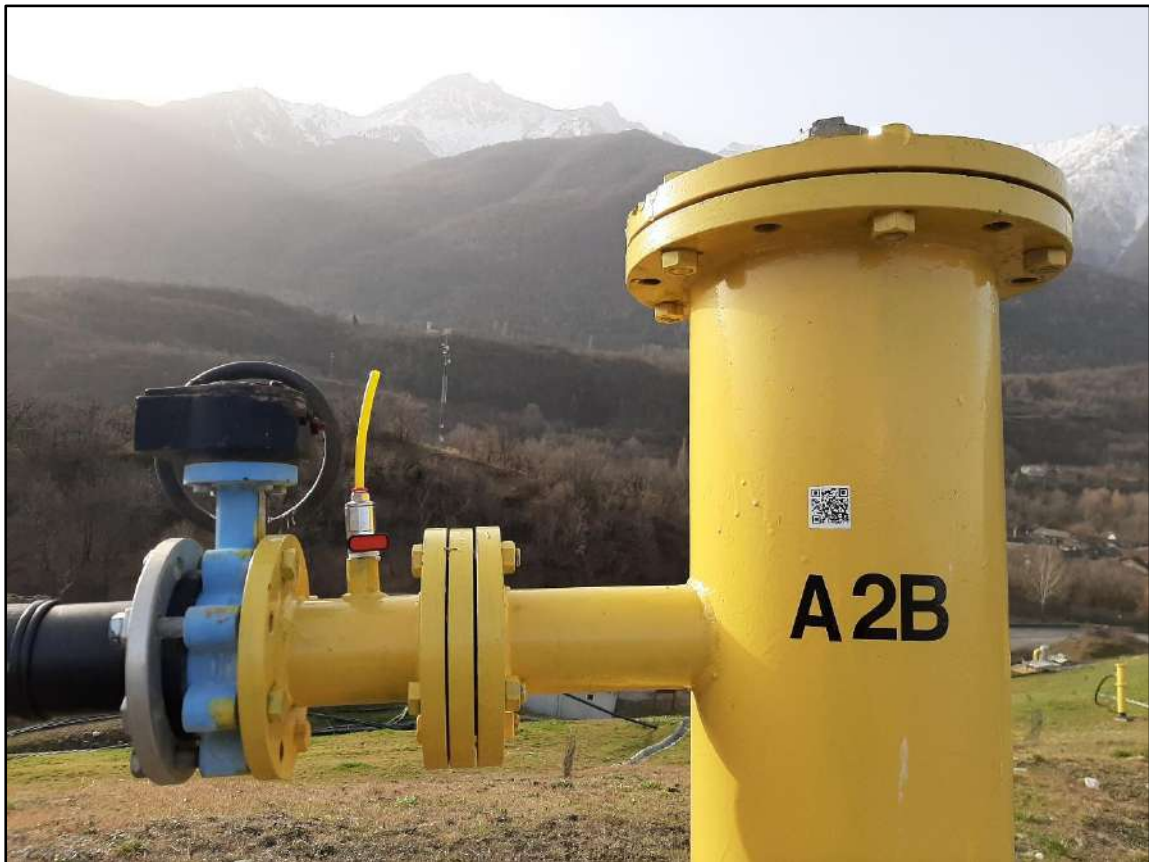
Nel corso dell'intero anno, si sono effettuate numerose manutenzioni di tutto il complesso (sostituite alcune valvole, raccordi, punti di campionamento, etc).

Fig 9: testa pozzo con valvola di campionamento rinnovata.

Tutte le operazioni in oggetto sono sempre avvenute senza mai interrompere o disconnettere i pozzi (se non per i pochi minuti necessari alle operazioni di saldatura).

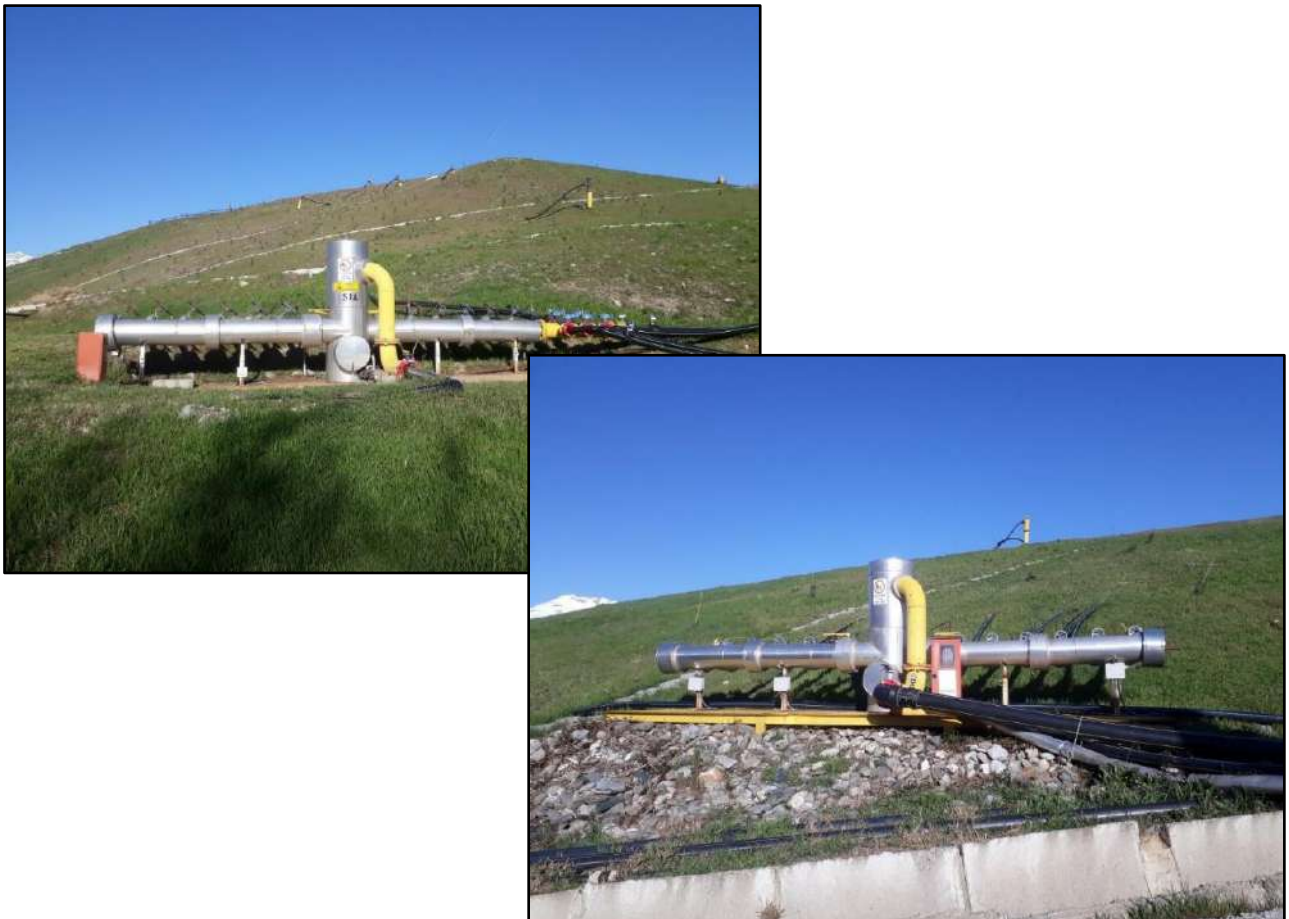
Fig 10: stazioni di regolazione SST 1 (sopra) es SST 2 (sotto)

Sull'impianto sono sempre attive due stazioni di regolazione.

La SST 2 è posizionata nei pressi della torcia che serviva i lotti 1 e 2 (Vedere mappa allegata). Presso questa stazione giungono 11 pozzi. Le prese di campionamento e le valvole di regolazione sono funzionanti ed in buono stato.

La SST 1 è posizionata nei pressi dell'area di aspirazione e combustione del gas. Presso la suddetta sottostazione giungono 16 pozzi verticali ed i 5 dreni orizzontali dell'area Nord. Anche per questa sottostazione le prese di campionamento e le valvole di regolazione sono pienamente funzionanti.

Anche le sottostazioni sono costantemente interessate dalla manutenzione ordinaria. Si sono migliorate alcune connessioni, sostituite alcune valvole di chiusura ed alcune prese di campionamento. Nella sottostazione 1 si era provveduto a sostituire lo scaricatore di condensa centrale. Nel corso del 2026 si proseguirà con la manutenzione ordinaria.

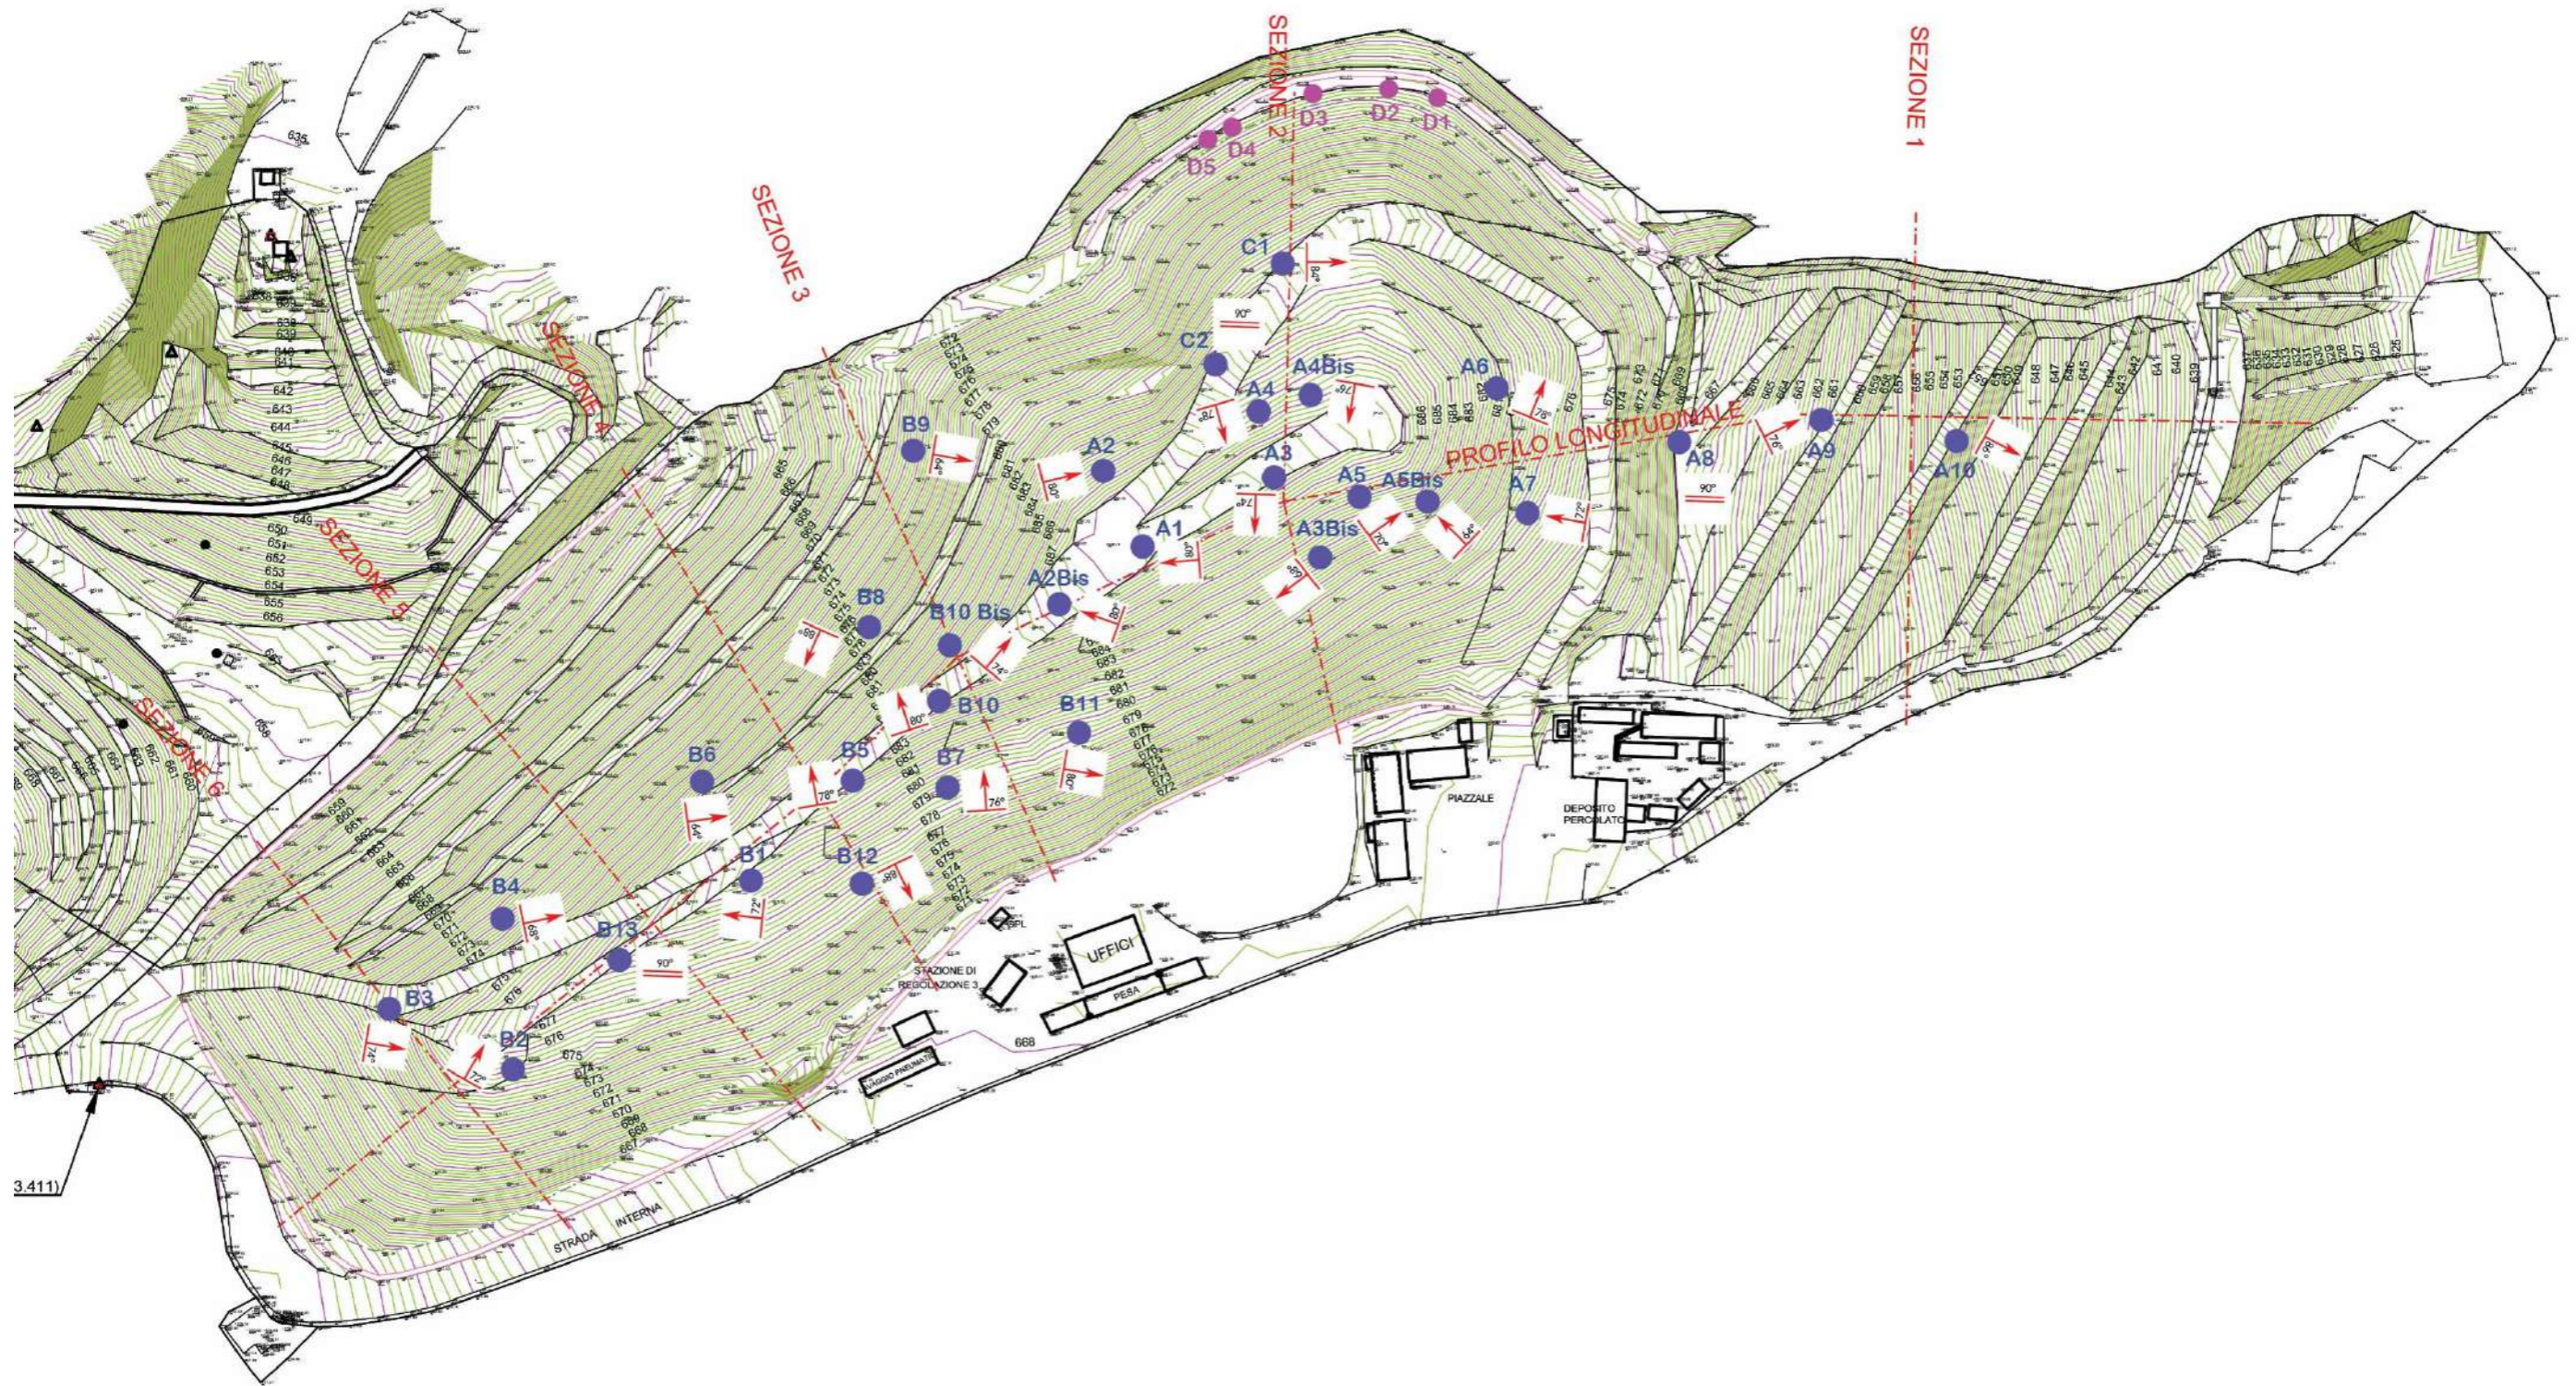
POZZO LOTTO 3 - A 1 - SOTTOSTAZIONE 1

A1			
DATA	CH4 %	O2 %	Dep
31/01/25	17,6	1,4	-22
28/02/25	53,8	0,3	-12
31/03/25	18,7	1,4	-22
30/04/25	26,7	0,1	-18
29/05/25	23,8	0,3	-22
30/06/25	19,3	3,1	-19
31/07/25	24,5	0,4	-19
31/08/25	25,6	0,2	-22
31/09/25	19,4	1	-20
31/10/25	30,4	0,5	-23
28/11/25	18,3	0,7	-21
31/12/25	19,1	1,2	-18

CARATTERISTICHE POZZO	
Data Terebrazione	29/06/07
Data Manutenzione	07/05/13
Profondità pozzo	27,5
Collettamento singolo/multiplo	con A2 Bis
Stazione di regolazione	1
Collettore DN mm	90
Valvola chiusura farfalla filettata	a vite
Condizioni Valvola (da 1 a 10)	7
Preso campionamento metallo	10
Inclinazione testa (sull'orizzontale)	80°
Giacitura testa	264°
Altezza testa cm	160
Grado sigillatura (da 1 a 10)	8
