## DISCARICA DI MATTIE

**ANNO 2018**

### RELAZIONE TECNICA ANNUALE

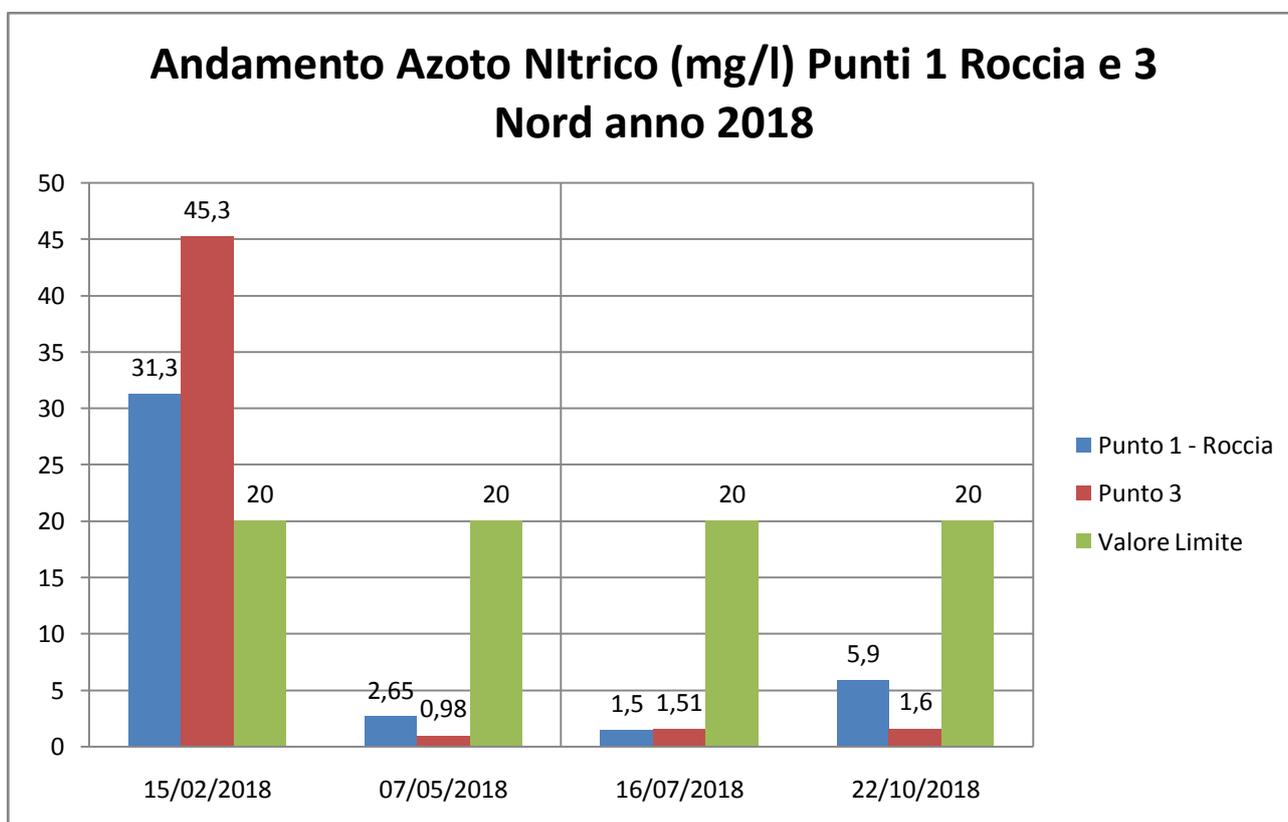
L'analisi delle acque meteoriche ha mostrato una lieve anomalia unicamente nei campionamenti effettuati nel mese di Marzo 2018 (1° trimestre - Relazione Quadrimestrale 1 - 2018). In particolare i campioni prelevati presso i punti 1Est - Lato roccia e Punto 3 Nord mostravano valori lievemente anomali sull'Azoto Nitrico (rispettivamente 31,3 mg/l e 45,3 mg/l). Tutti gli altri parametri risultavano inferiori ai limiti di legge.

Nelle analisi successive i parametri non hanno mai mostrato ulteriori anomalie. Come dichiarato nella relazione quadrimestrale 1 - 2018 si riferisce tale evento alla presenza di concime all'interno delle canaline di raccolta. A seguito di pulizia di queste ultime non si sono più rilevati valori anomali.

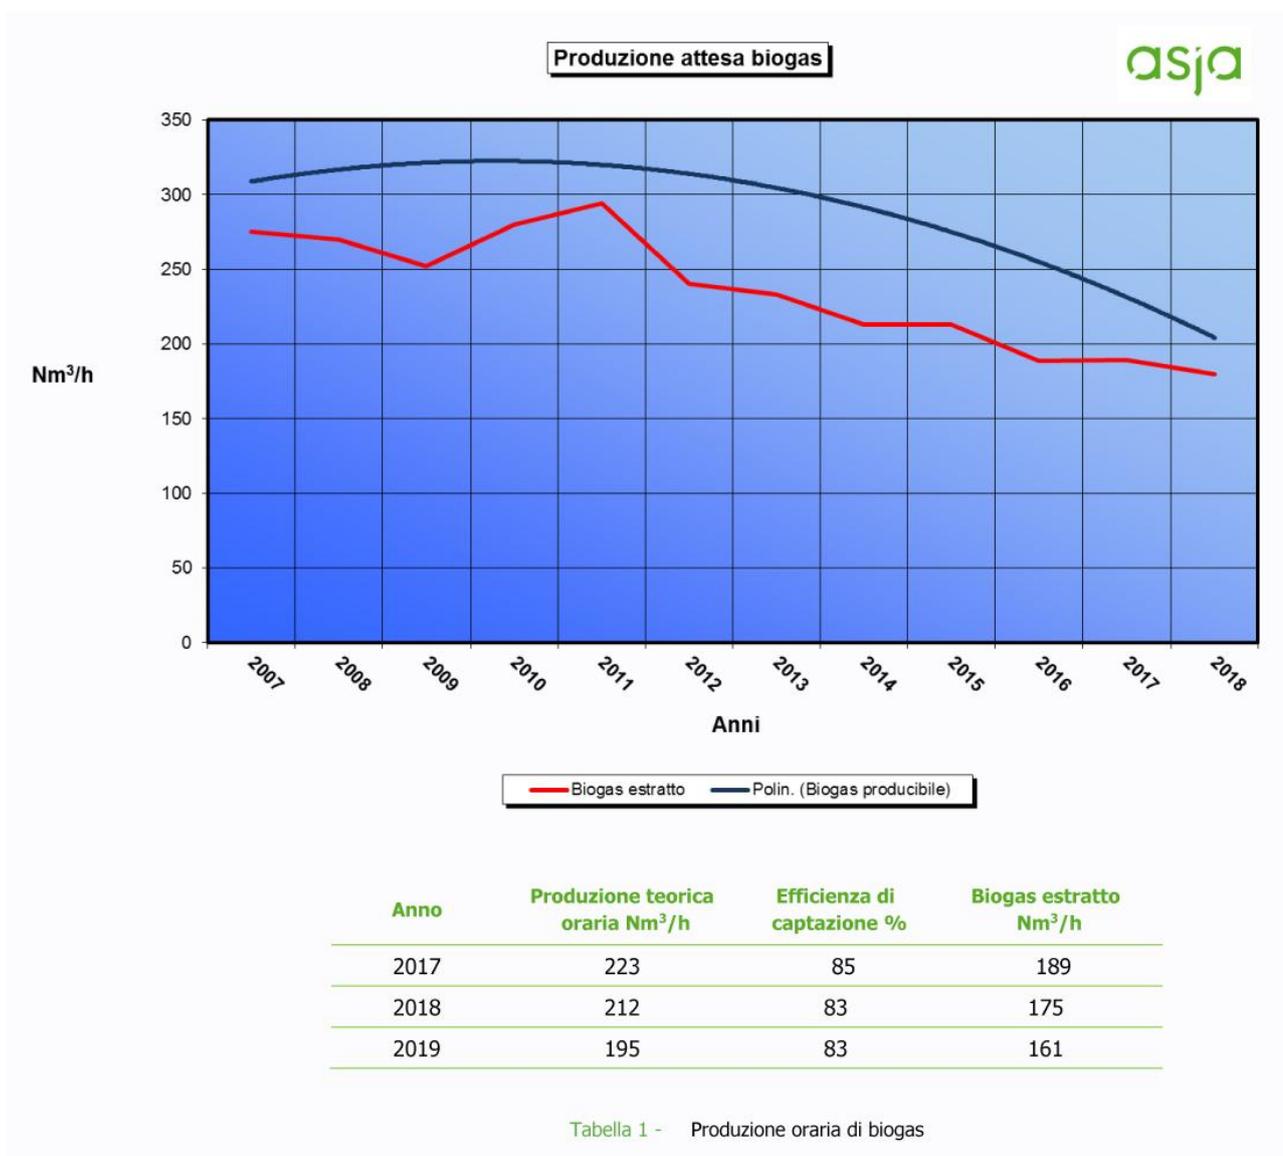
L'efficienza della rete di captazione del biogas, per il 2018, è scesa all'83% come riportato nella relazione Asja.

**Grafico: Andamento efficienza captazione biogas.**
